Estudo de Impacto de Vizinhaça - EIV

Edifício Verti Residencial Club

Processo nº 31.325/2022

Avenida Luiz Theodoro Musso, Lote 11, Quadra 01, Bairro Segato, Aracruz/ES.

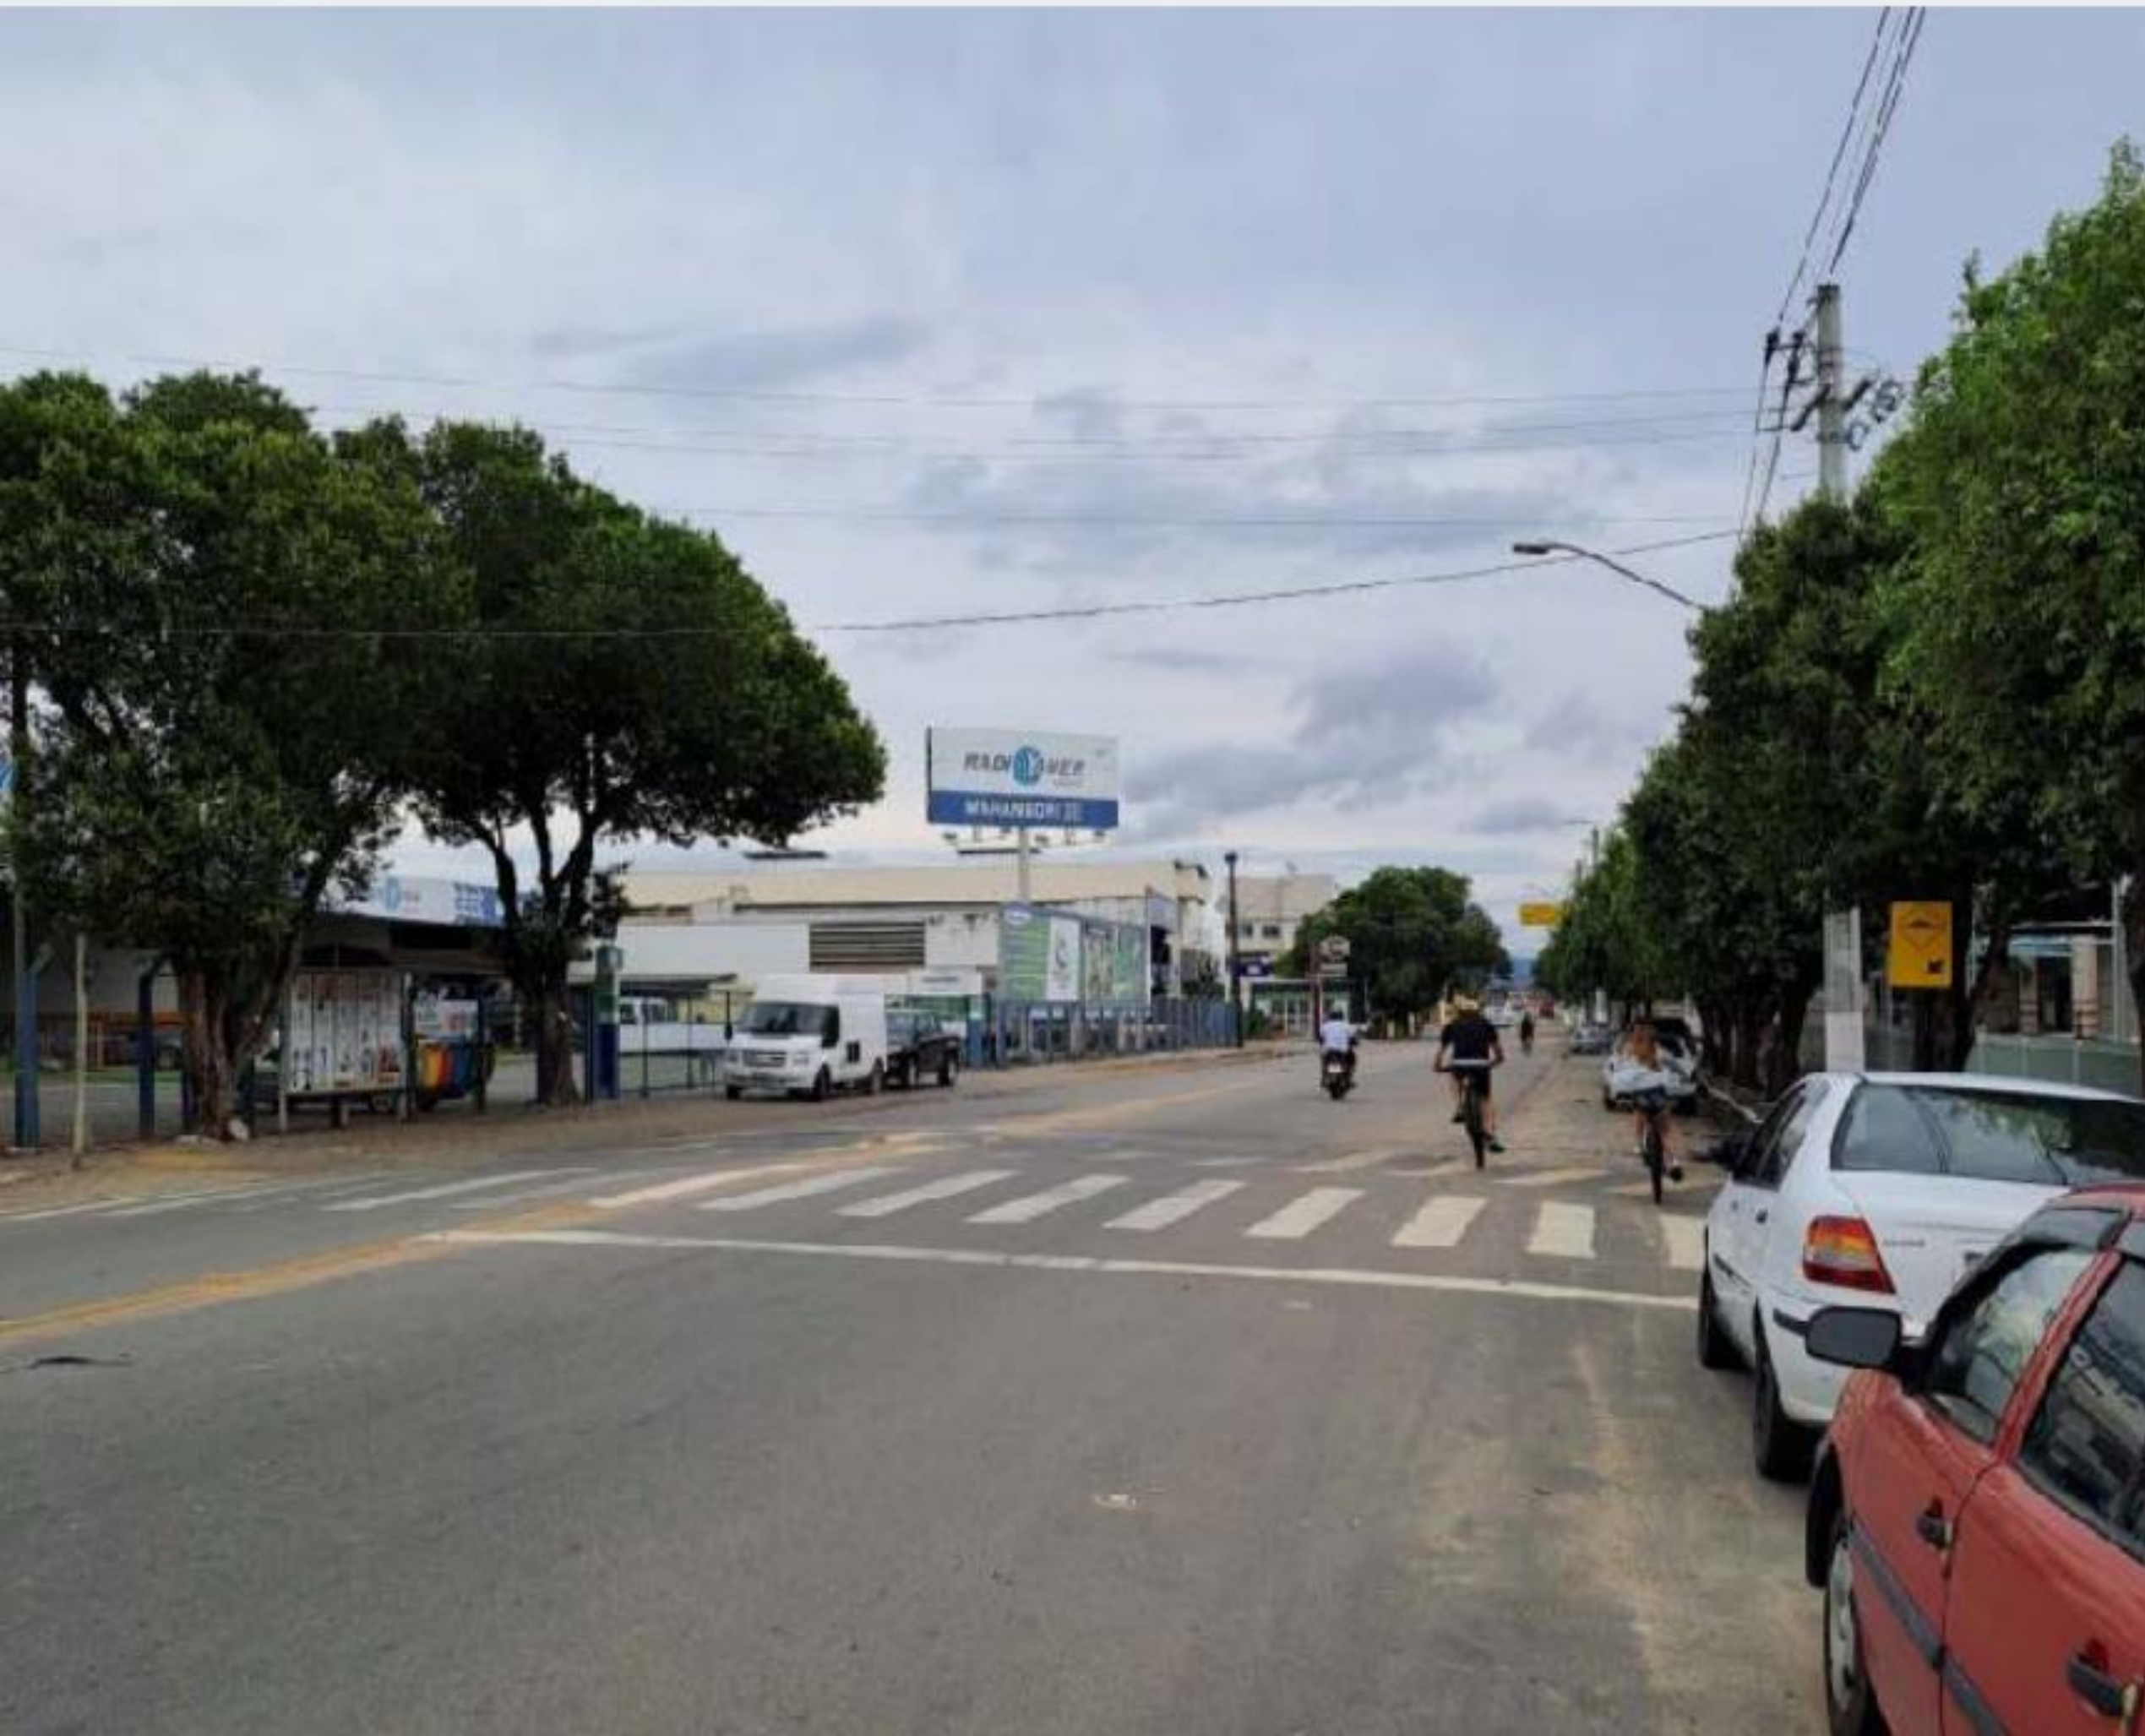
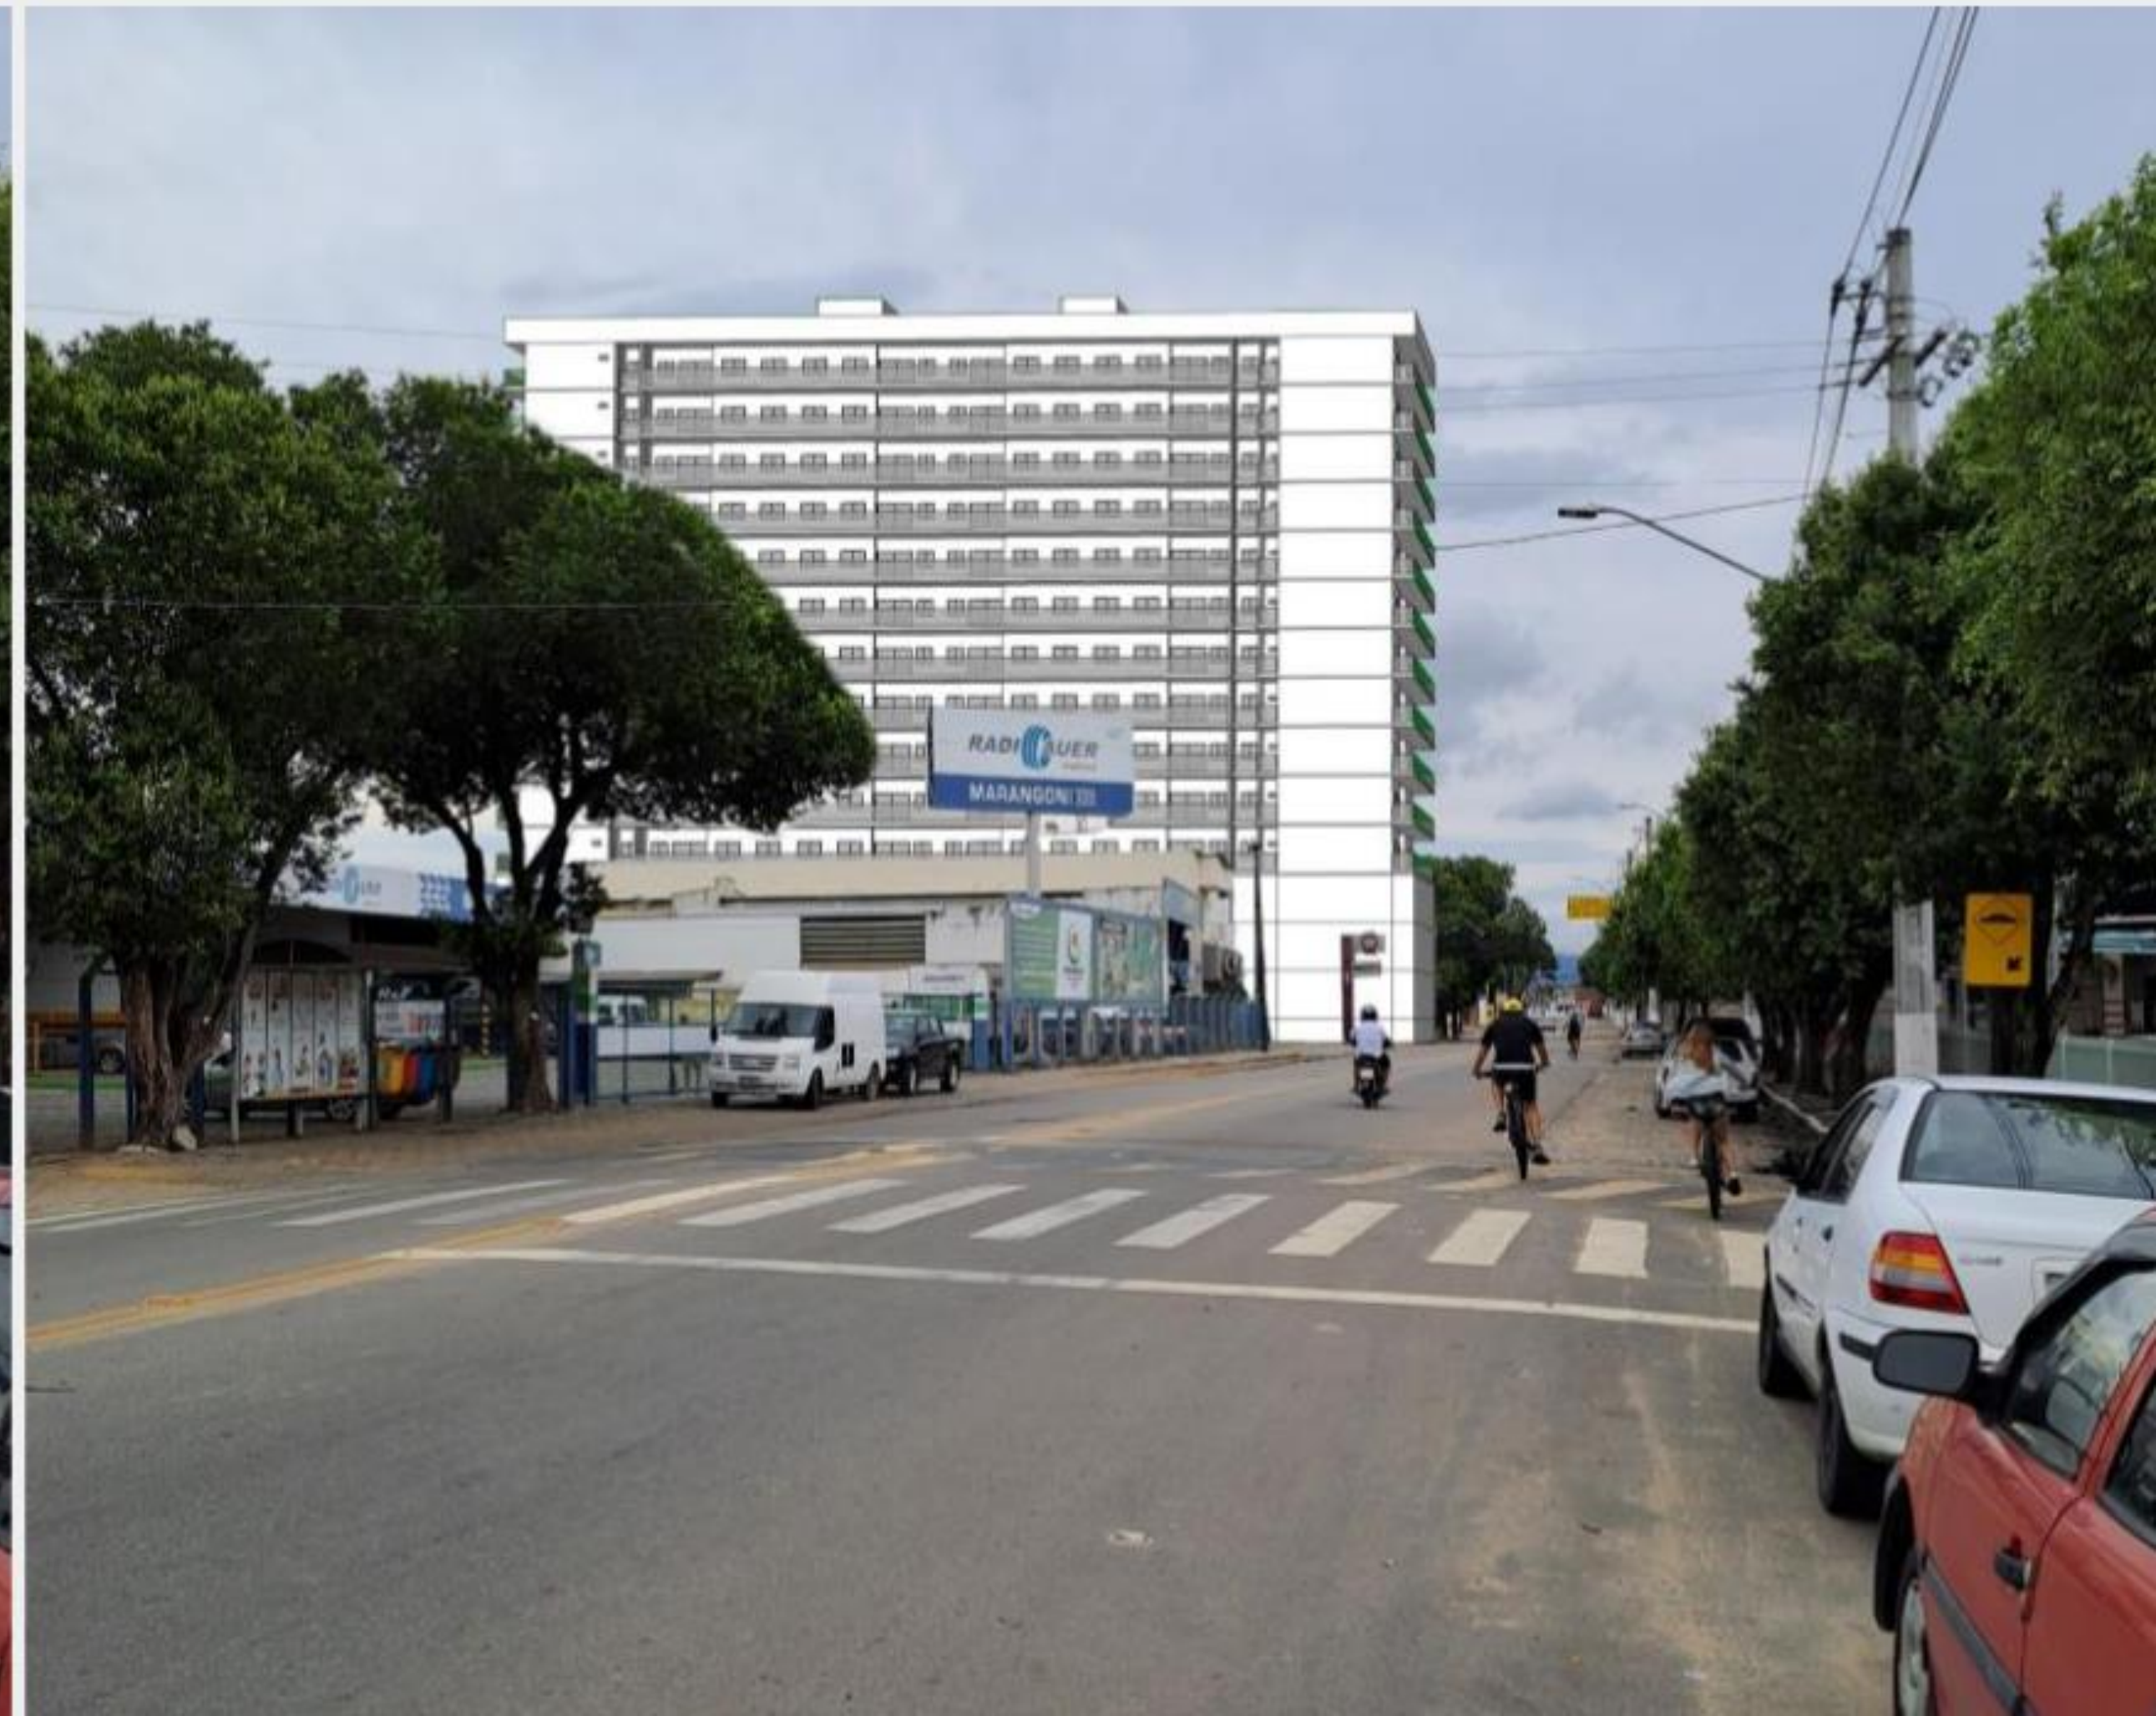
Cone de Visão 1

Rodovia ES-257

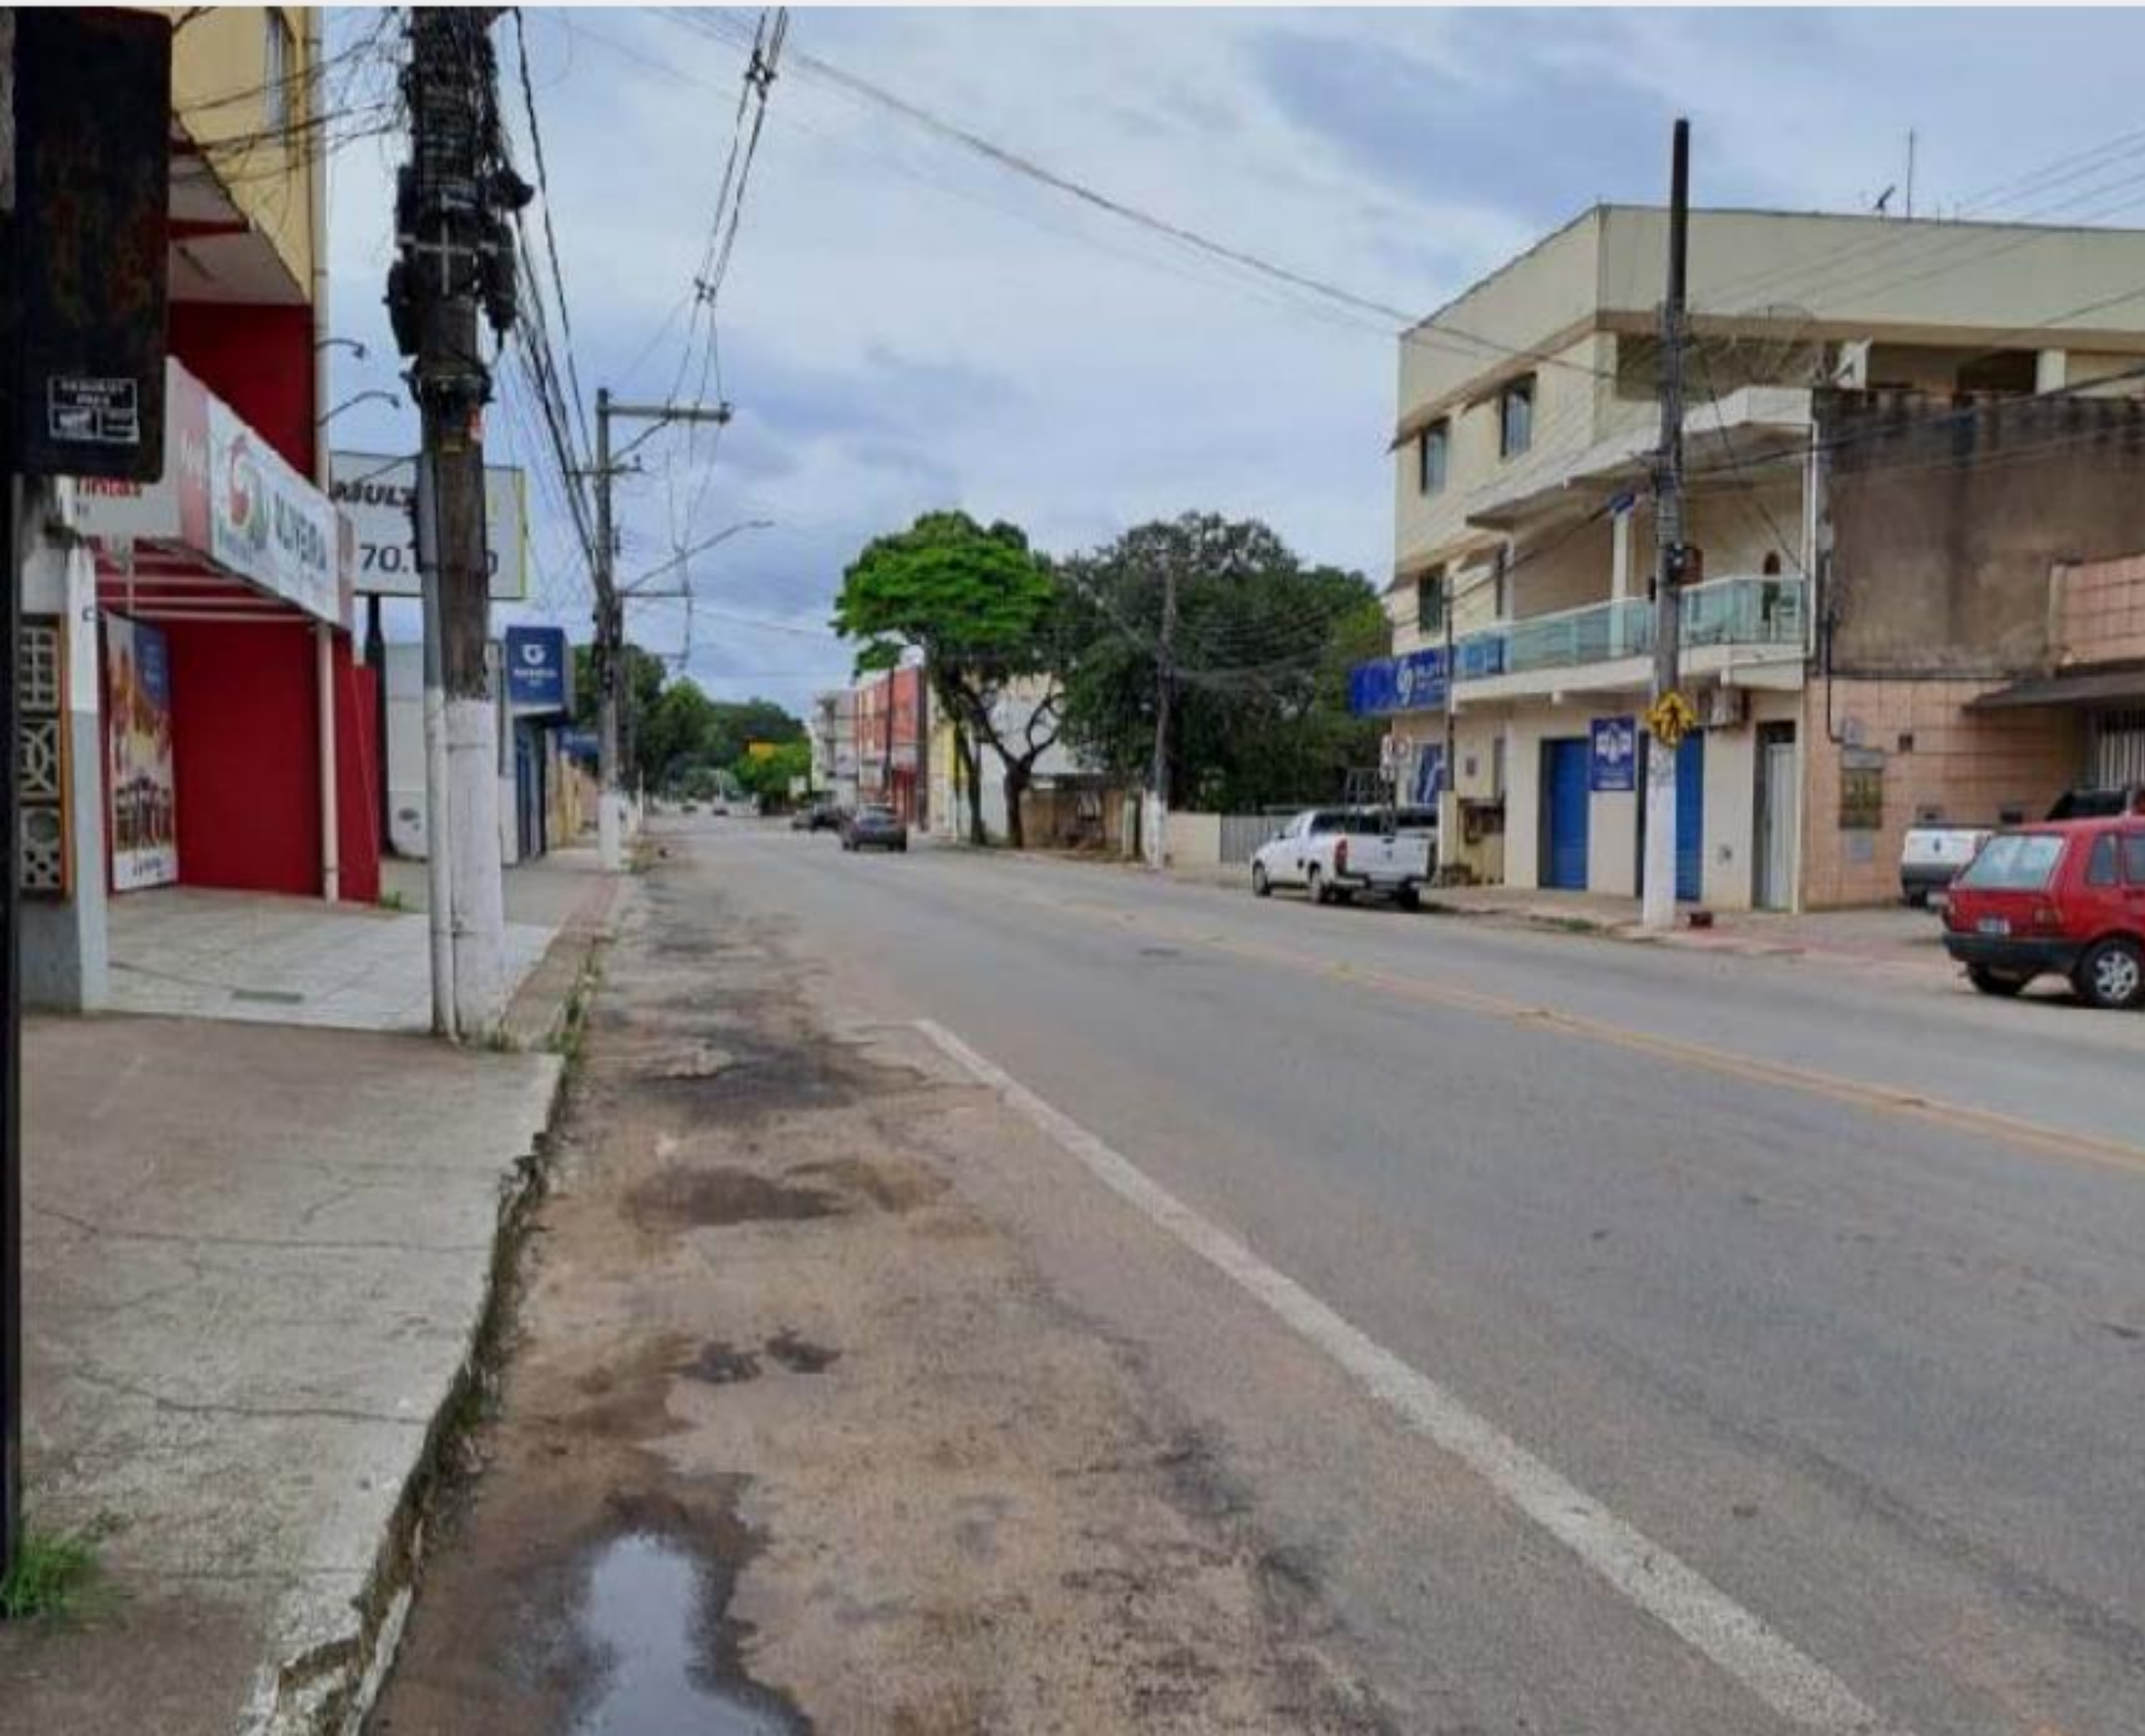
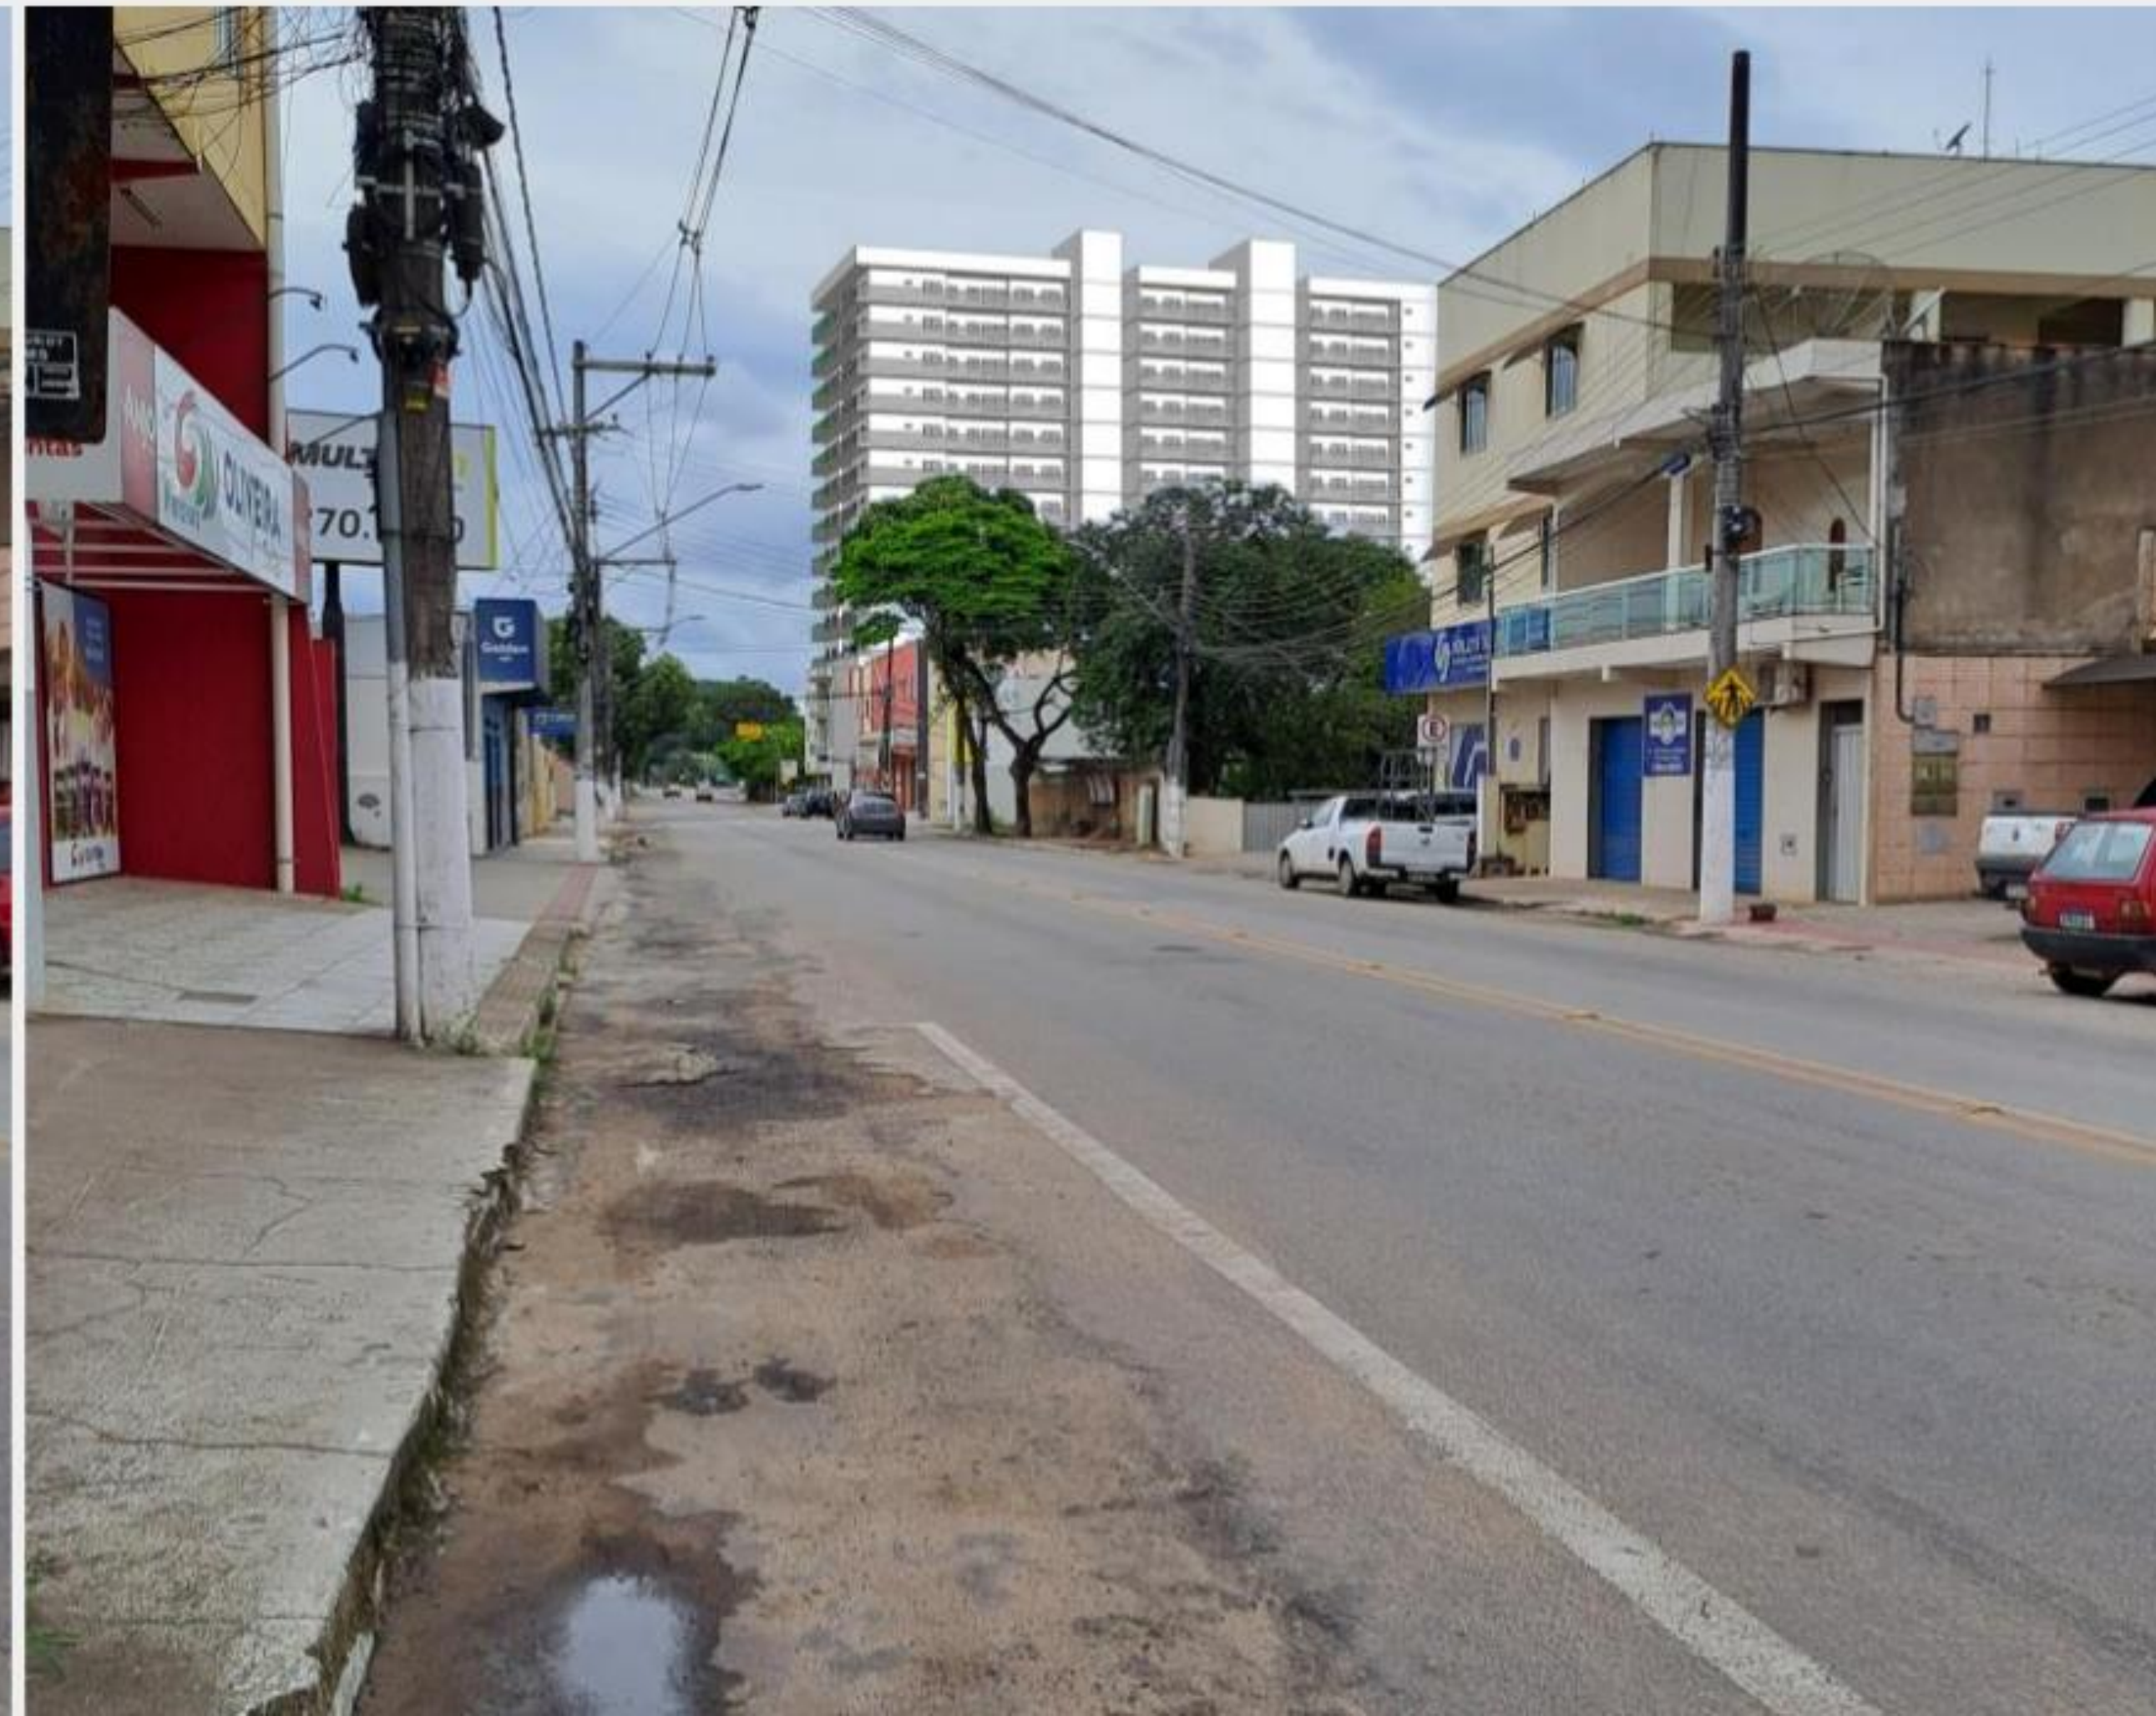
Cone de Visão 2

Rodovia ES-257

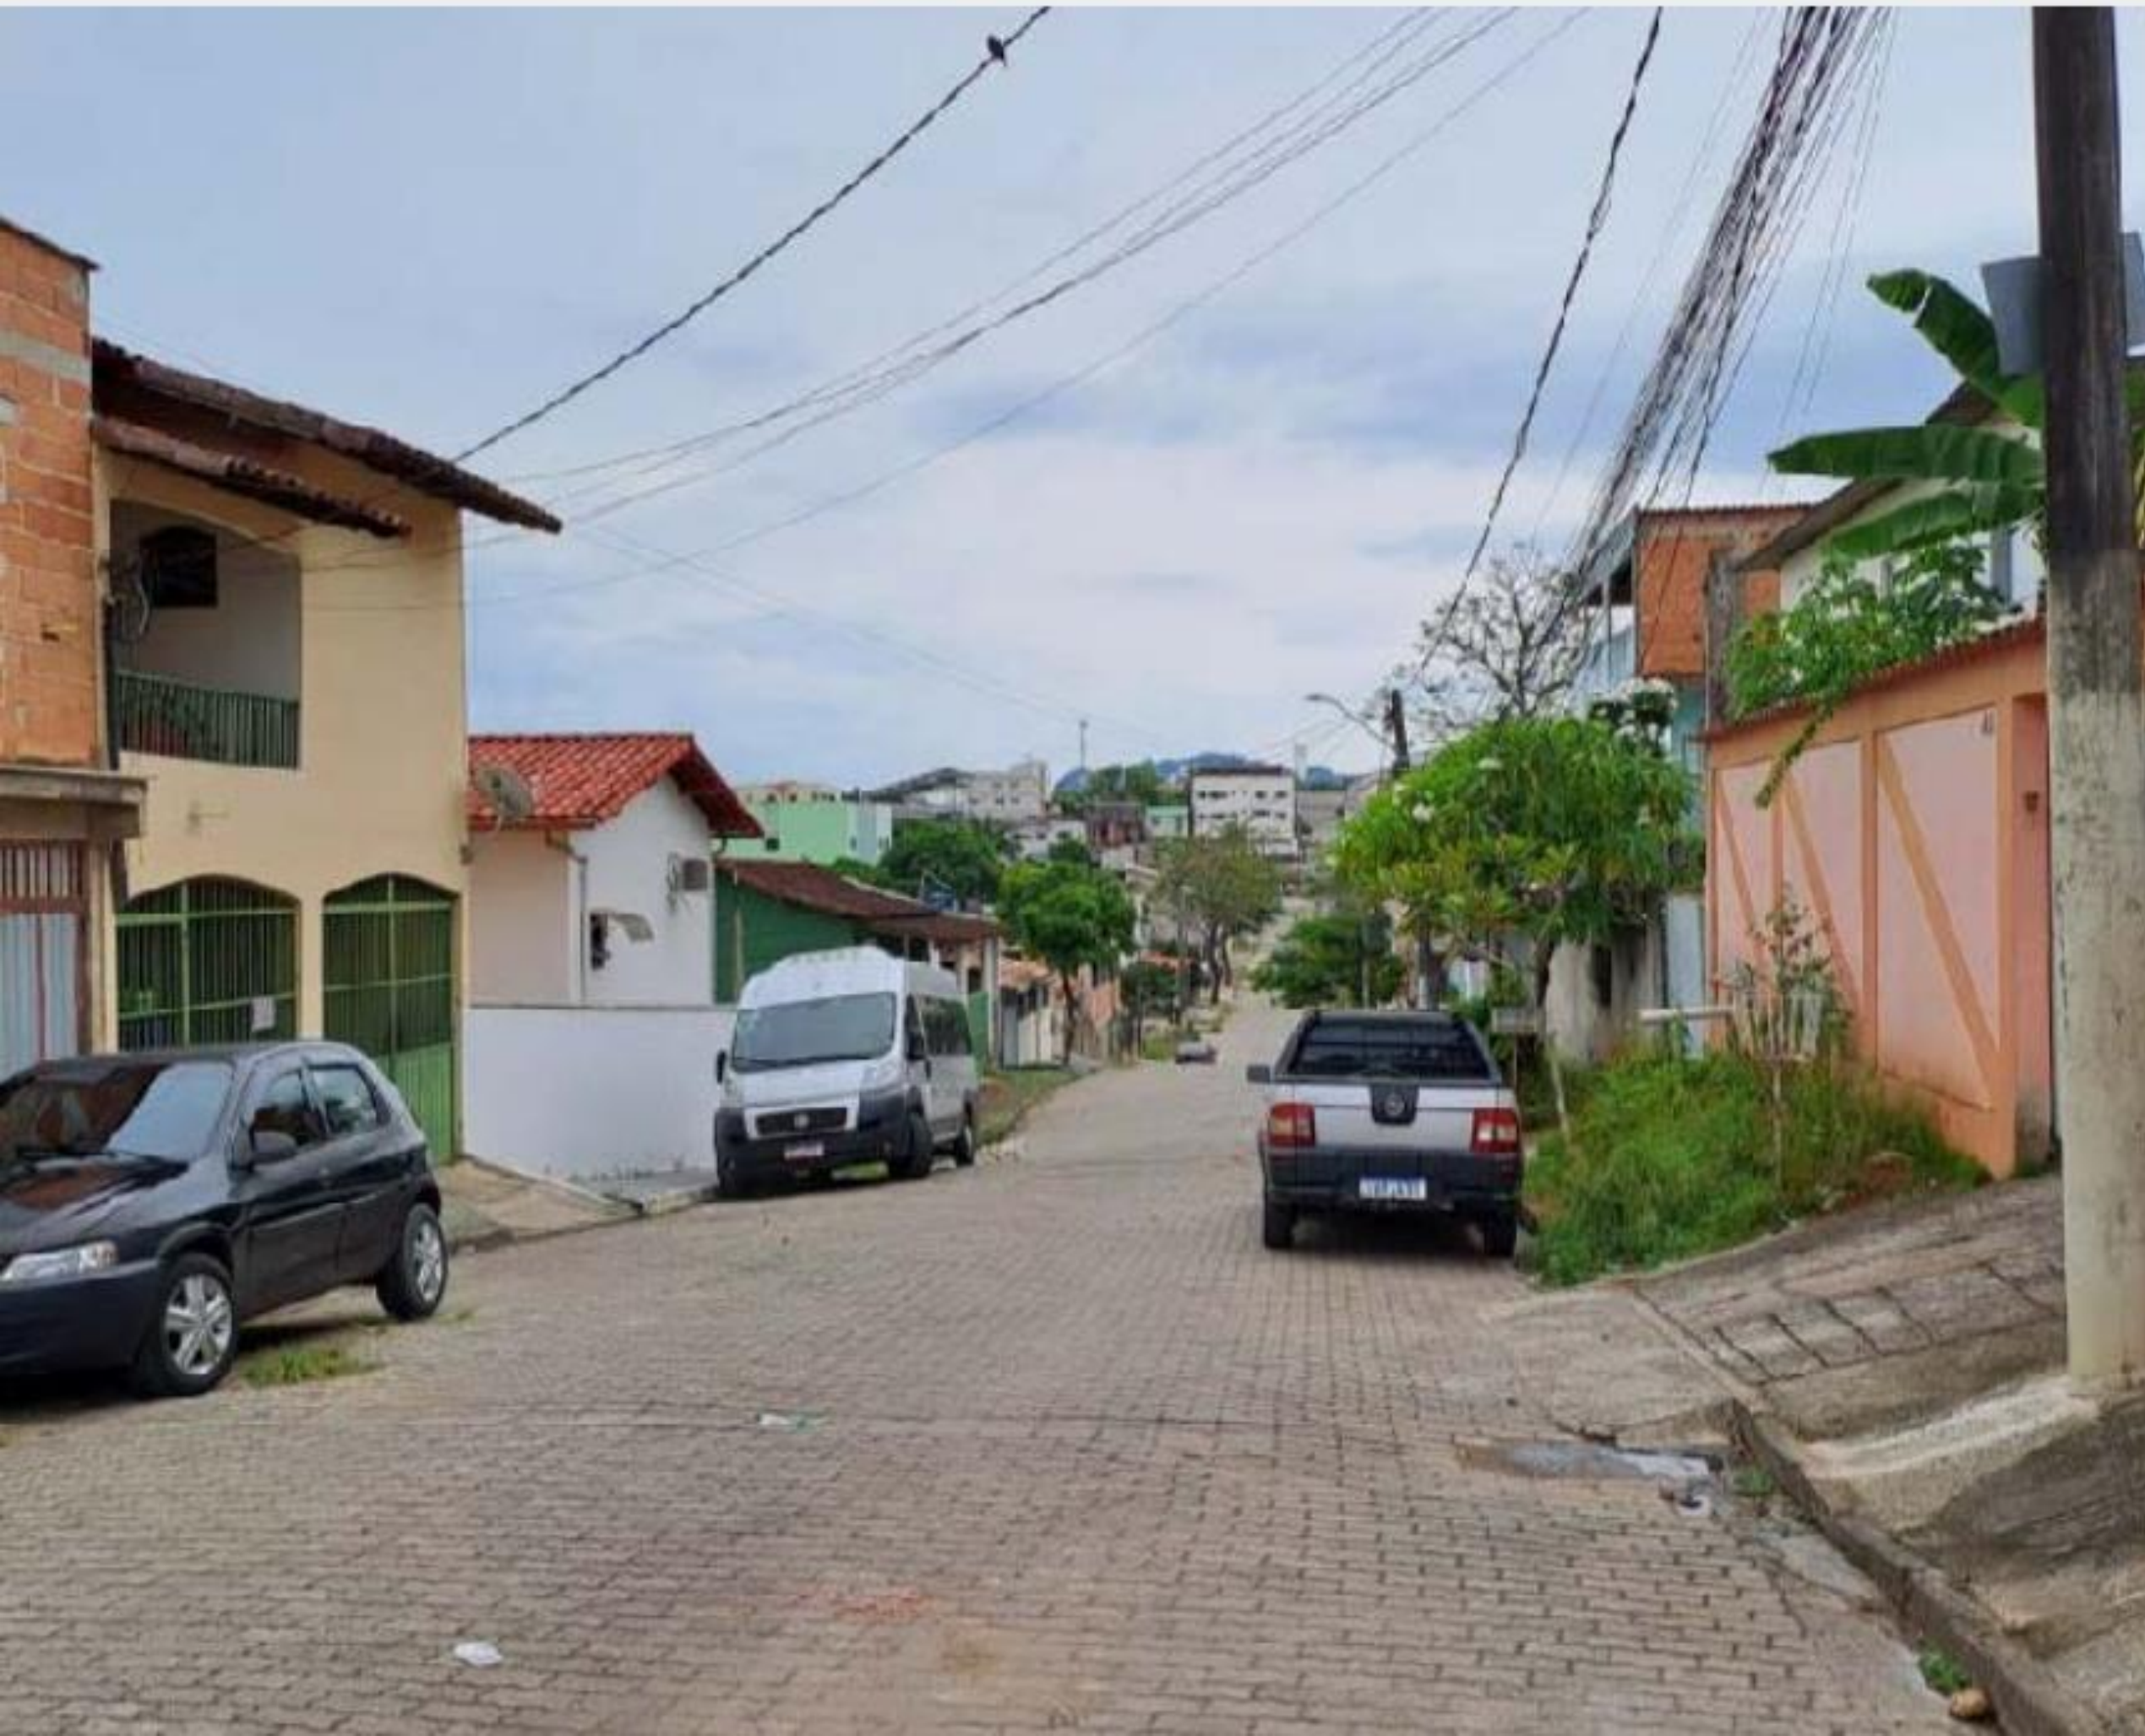
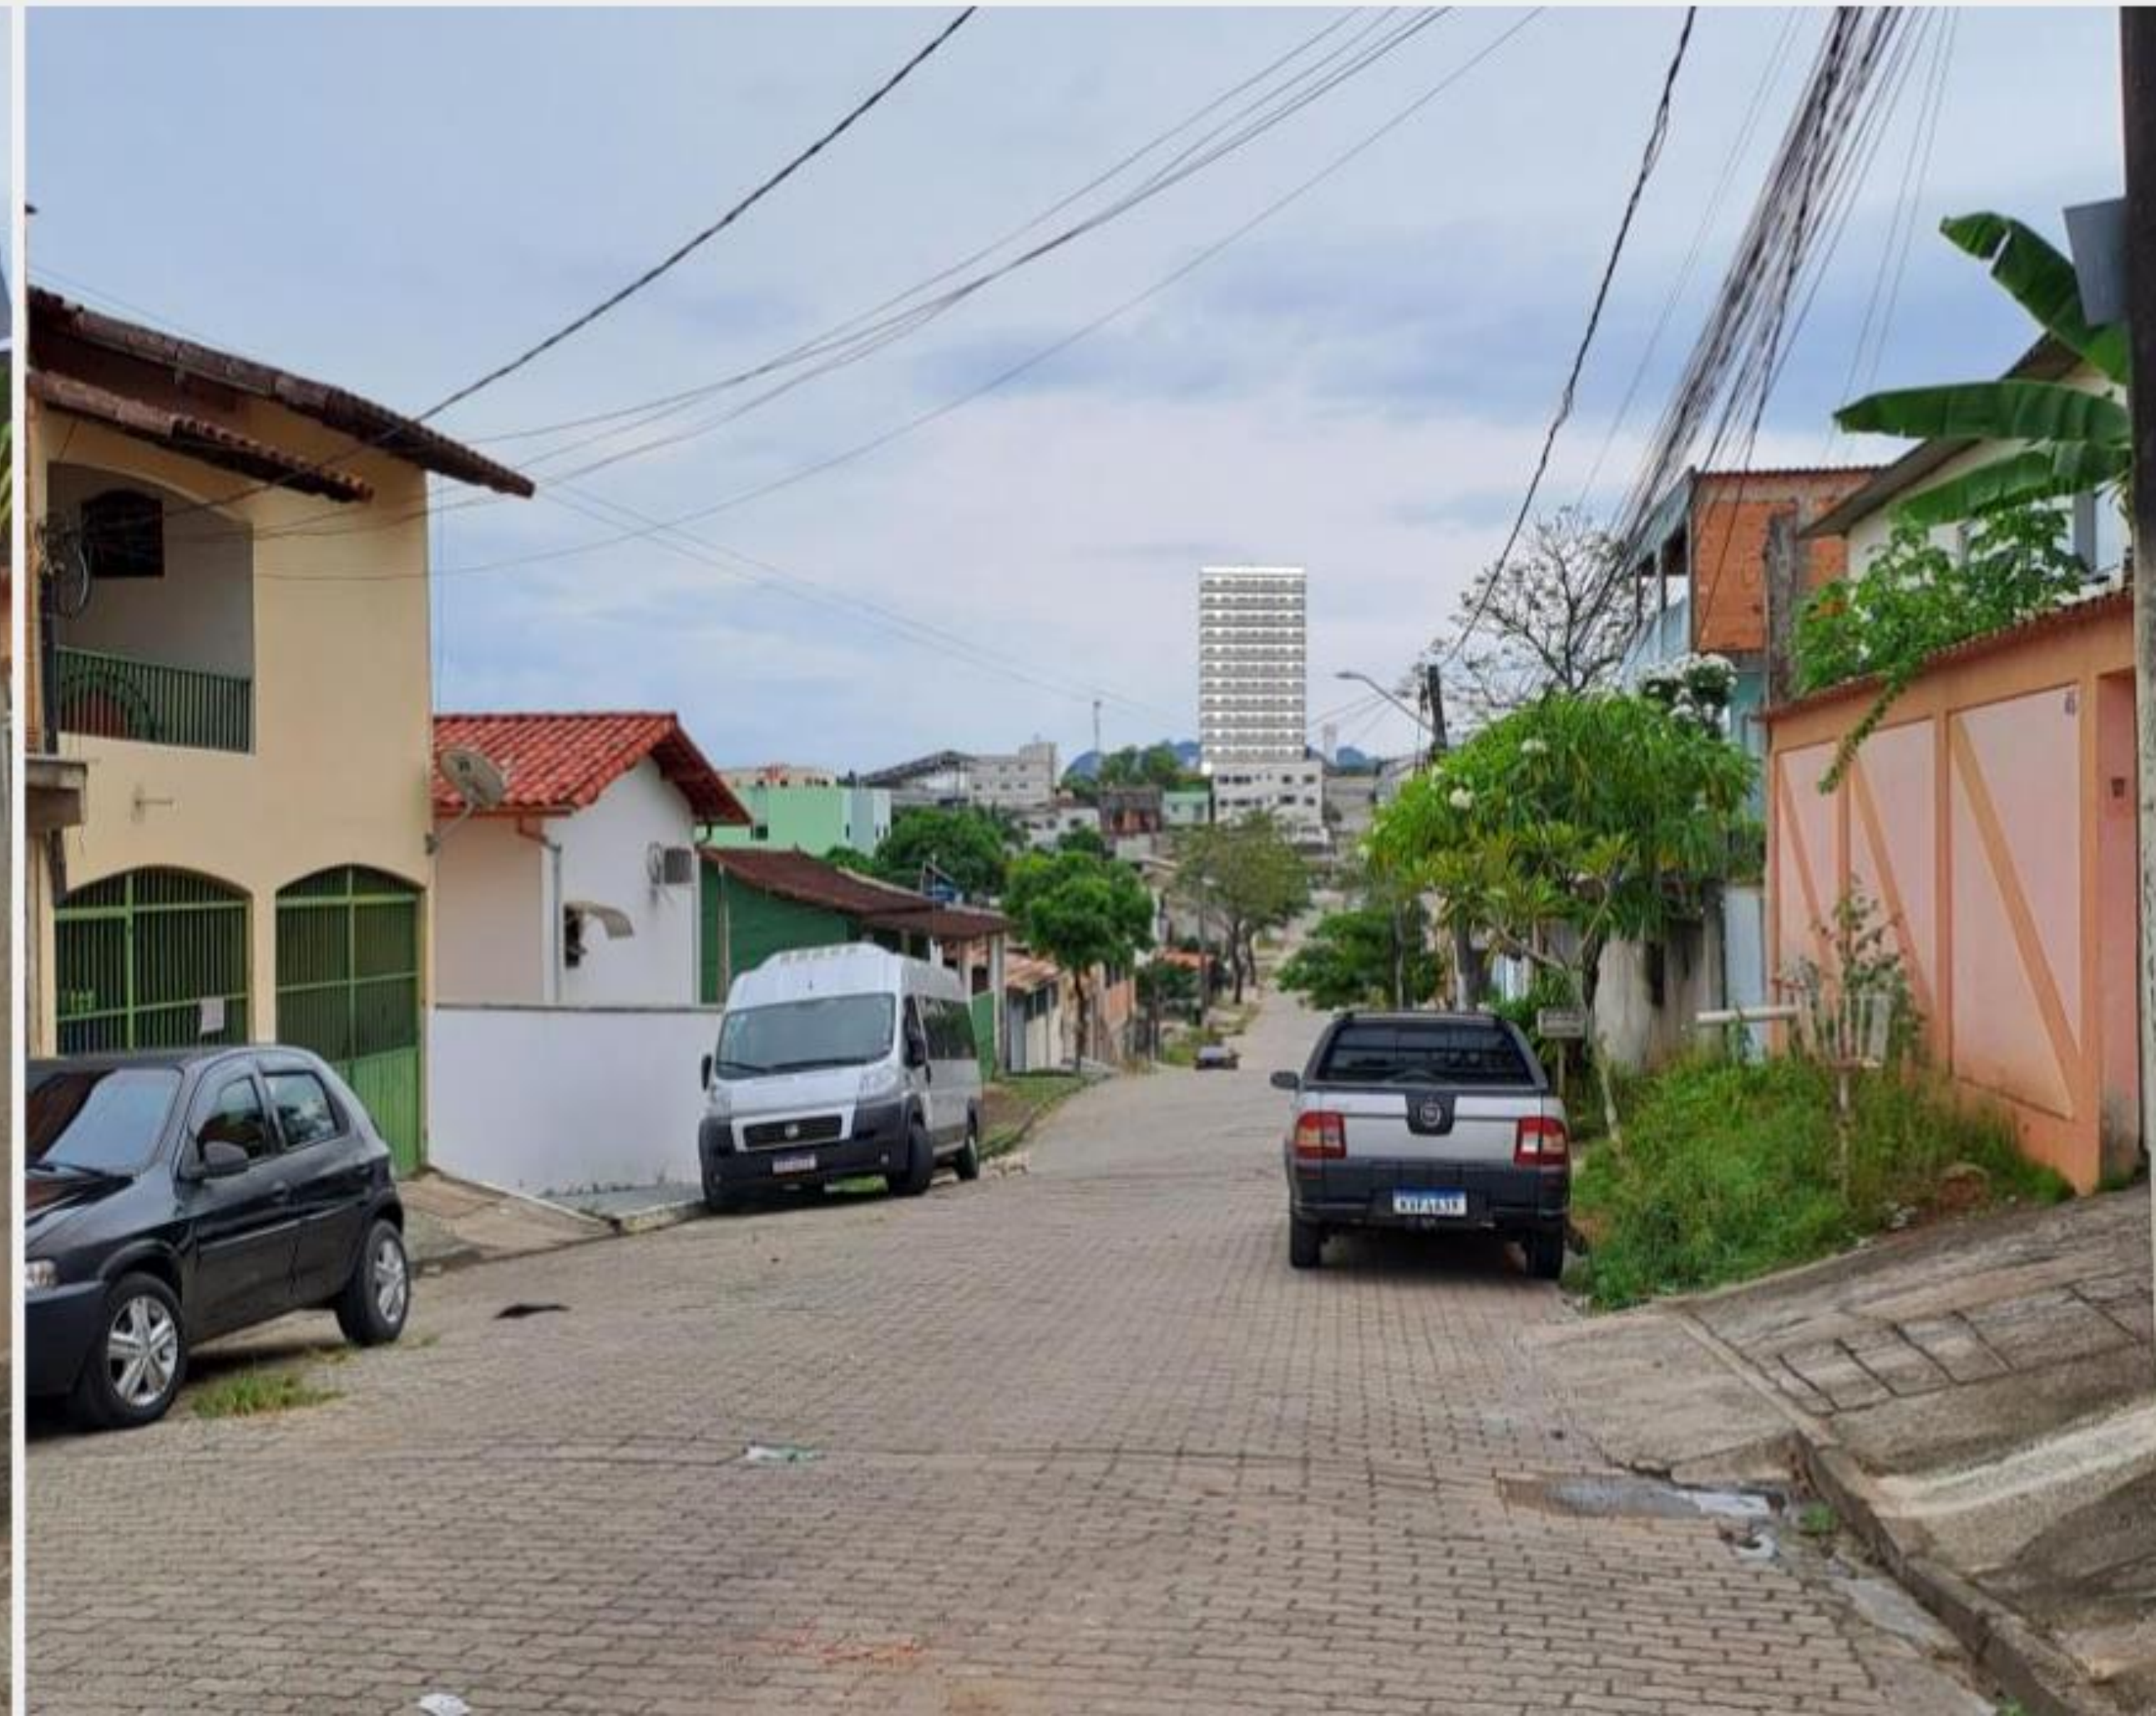
Cone de Visão 3

Bairro Fátima
