Estudo de Impacto de Vizinhaça - EIV

Edifício Verti Residencial Club

Processo nº 31.325/2022

Avenida Luiz Theodoro Musso, Lote 11, Quadra 01, Bairro Segato, Aracruz/ES.

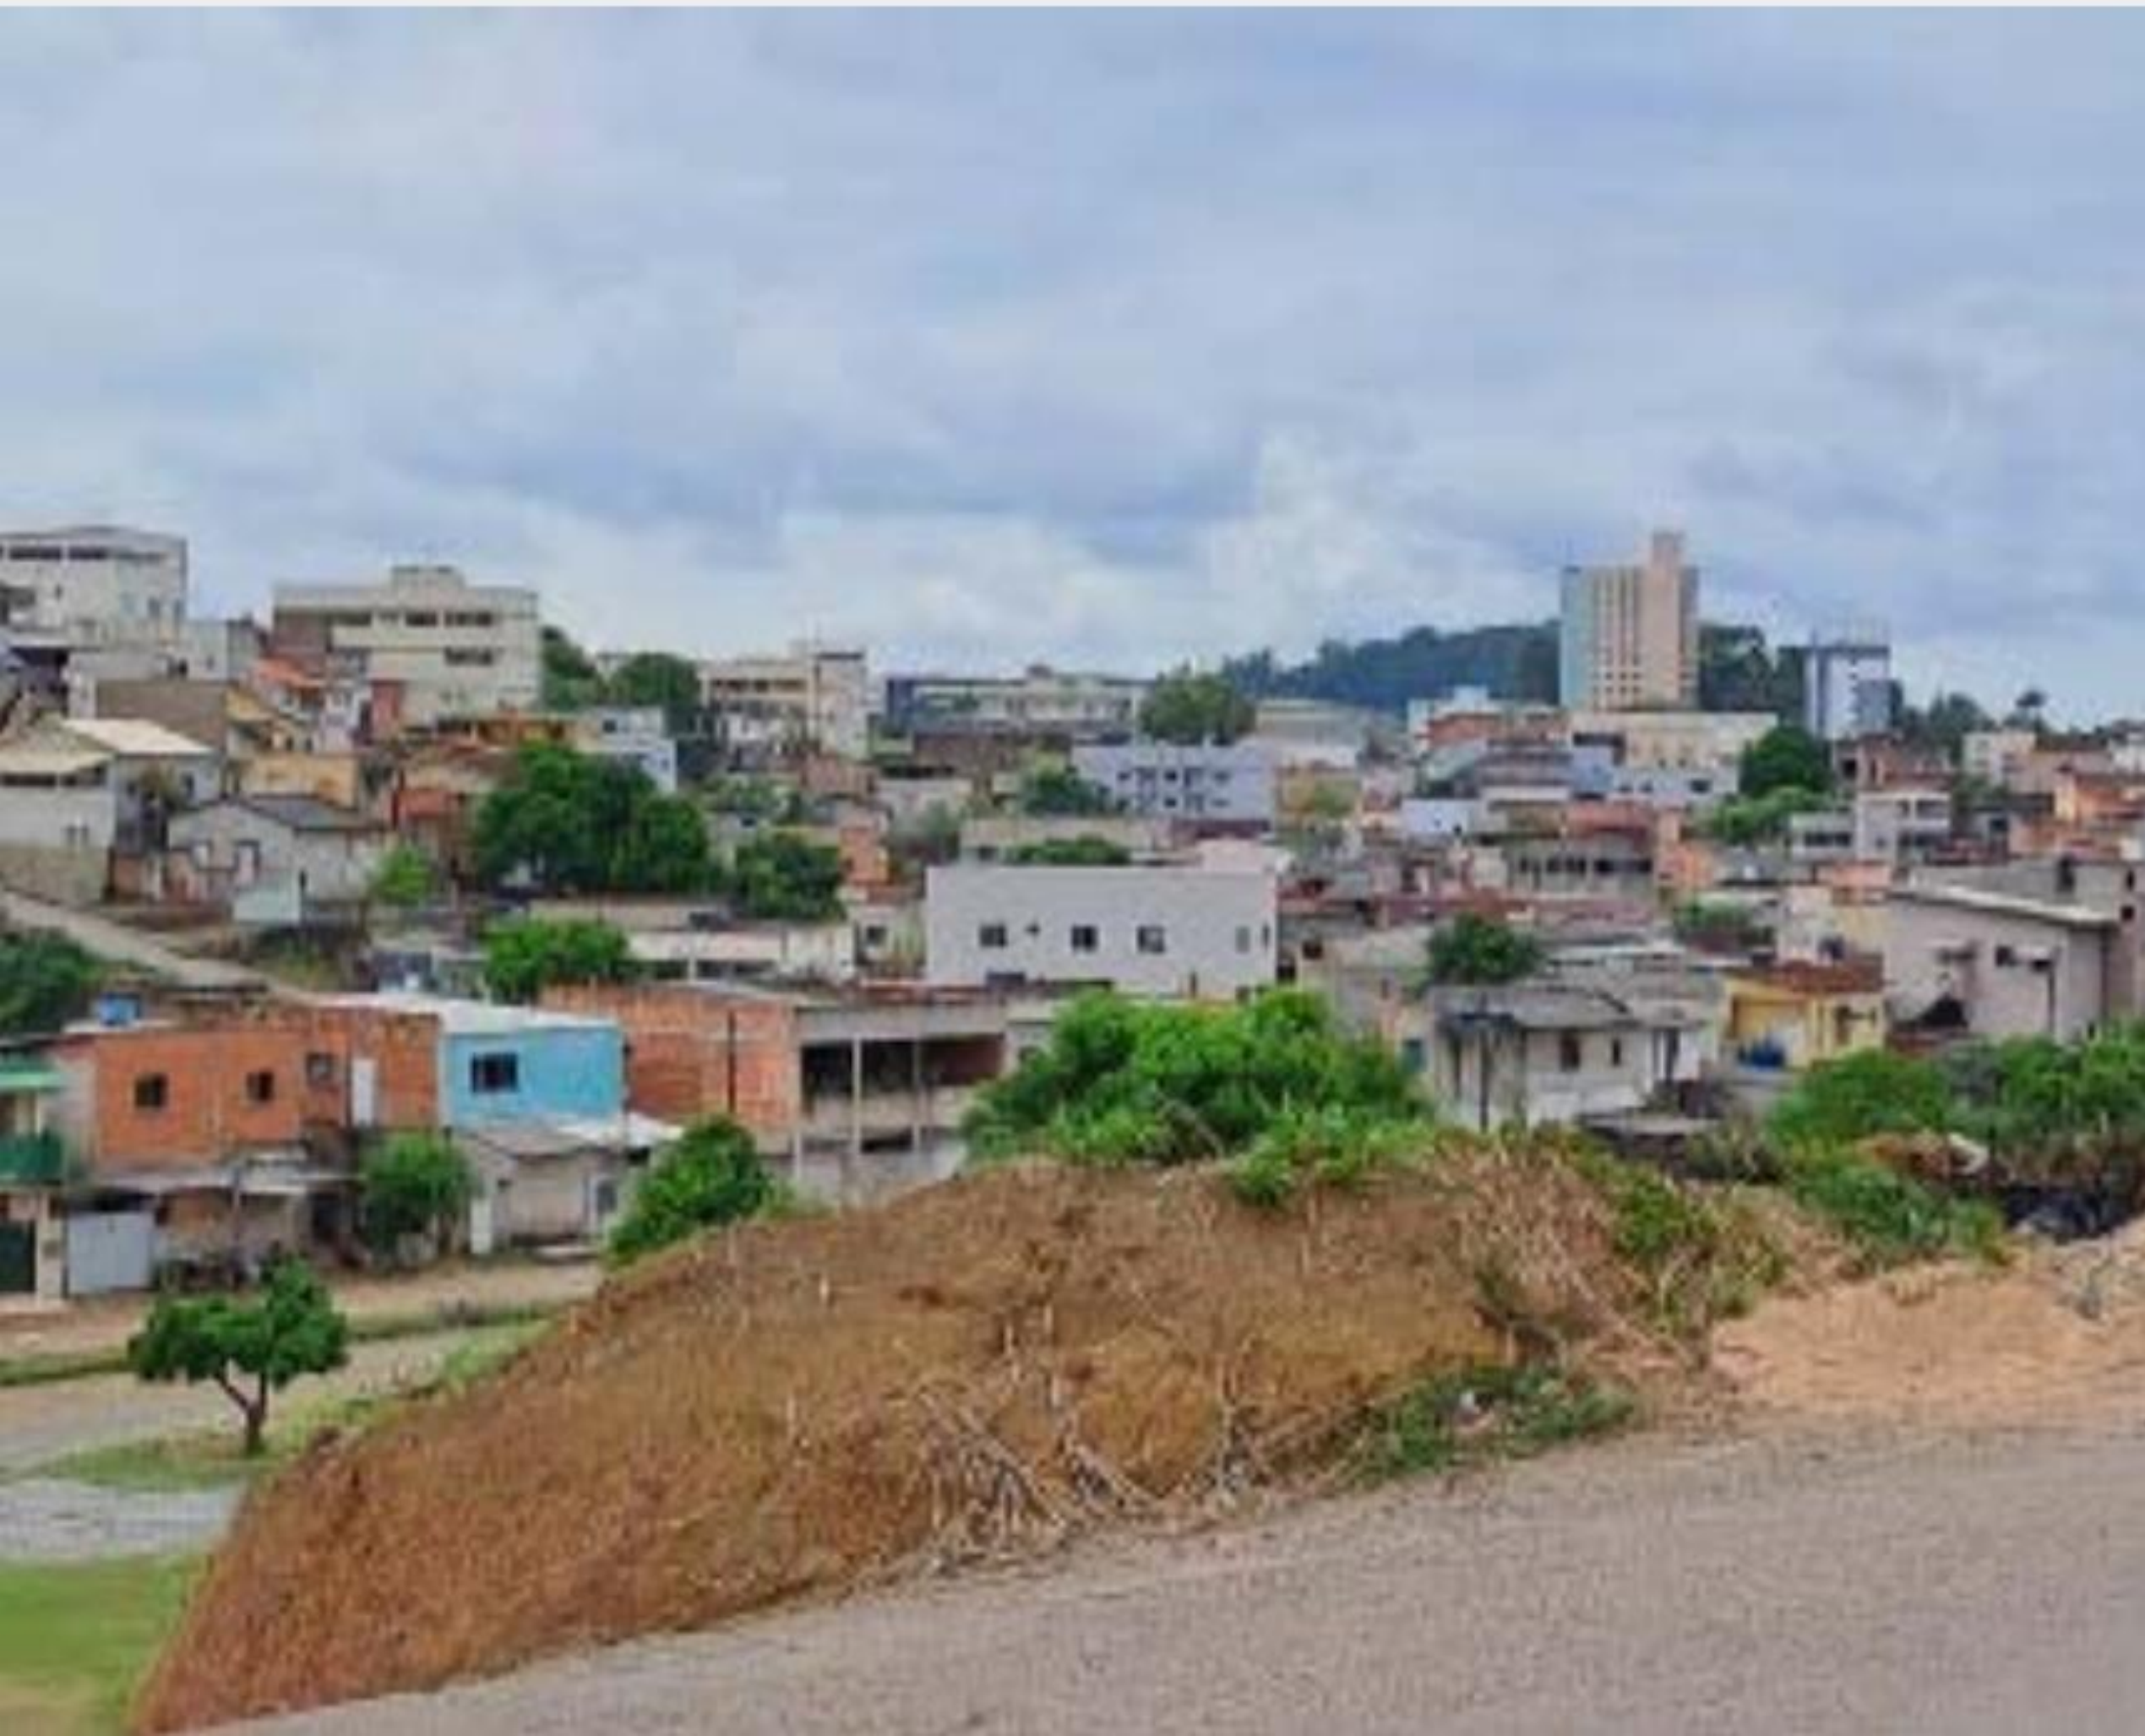
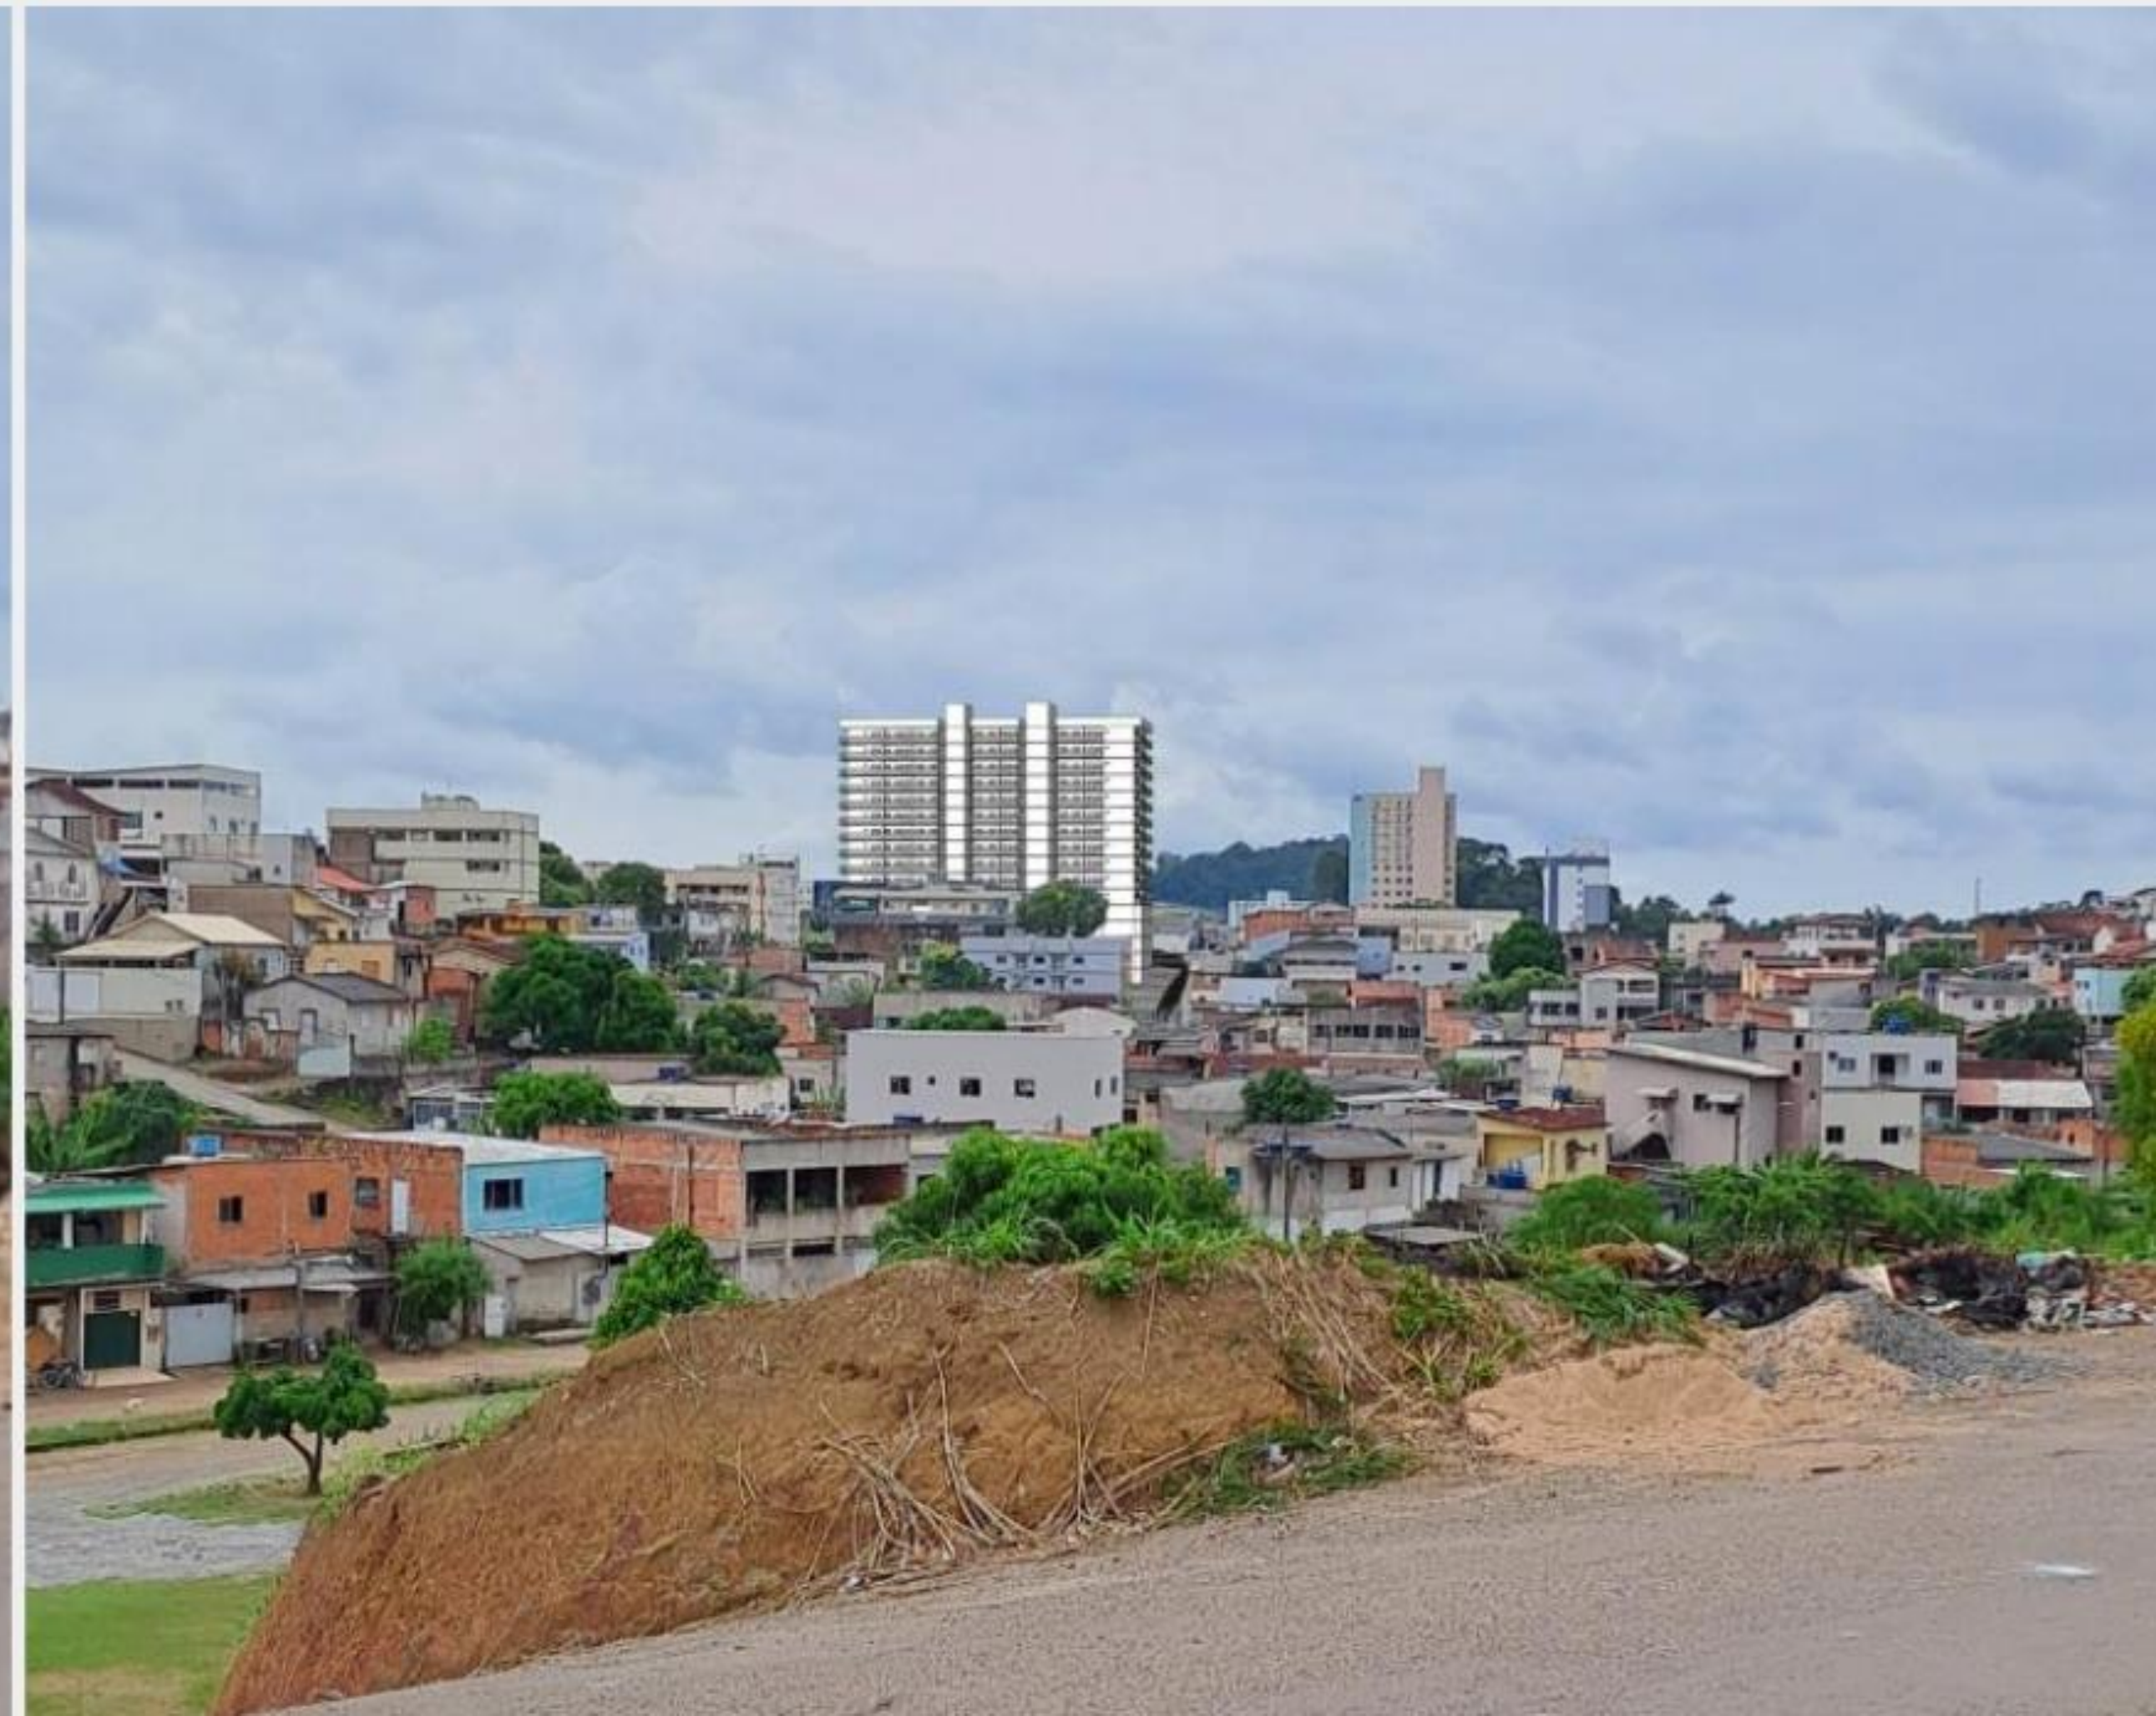
Cone de Visão 4

Bairro Bela Vista

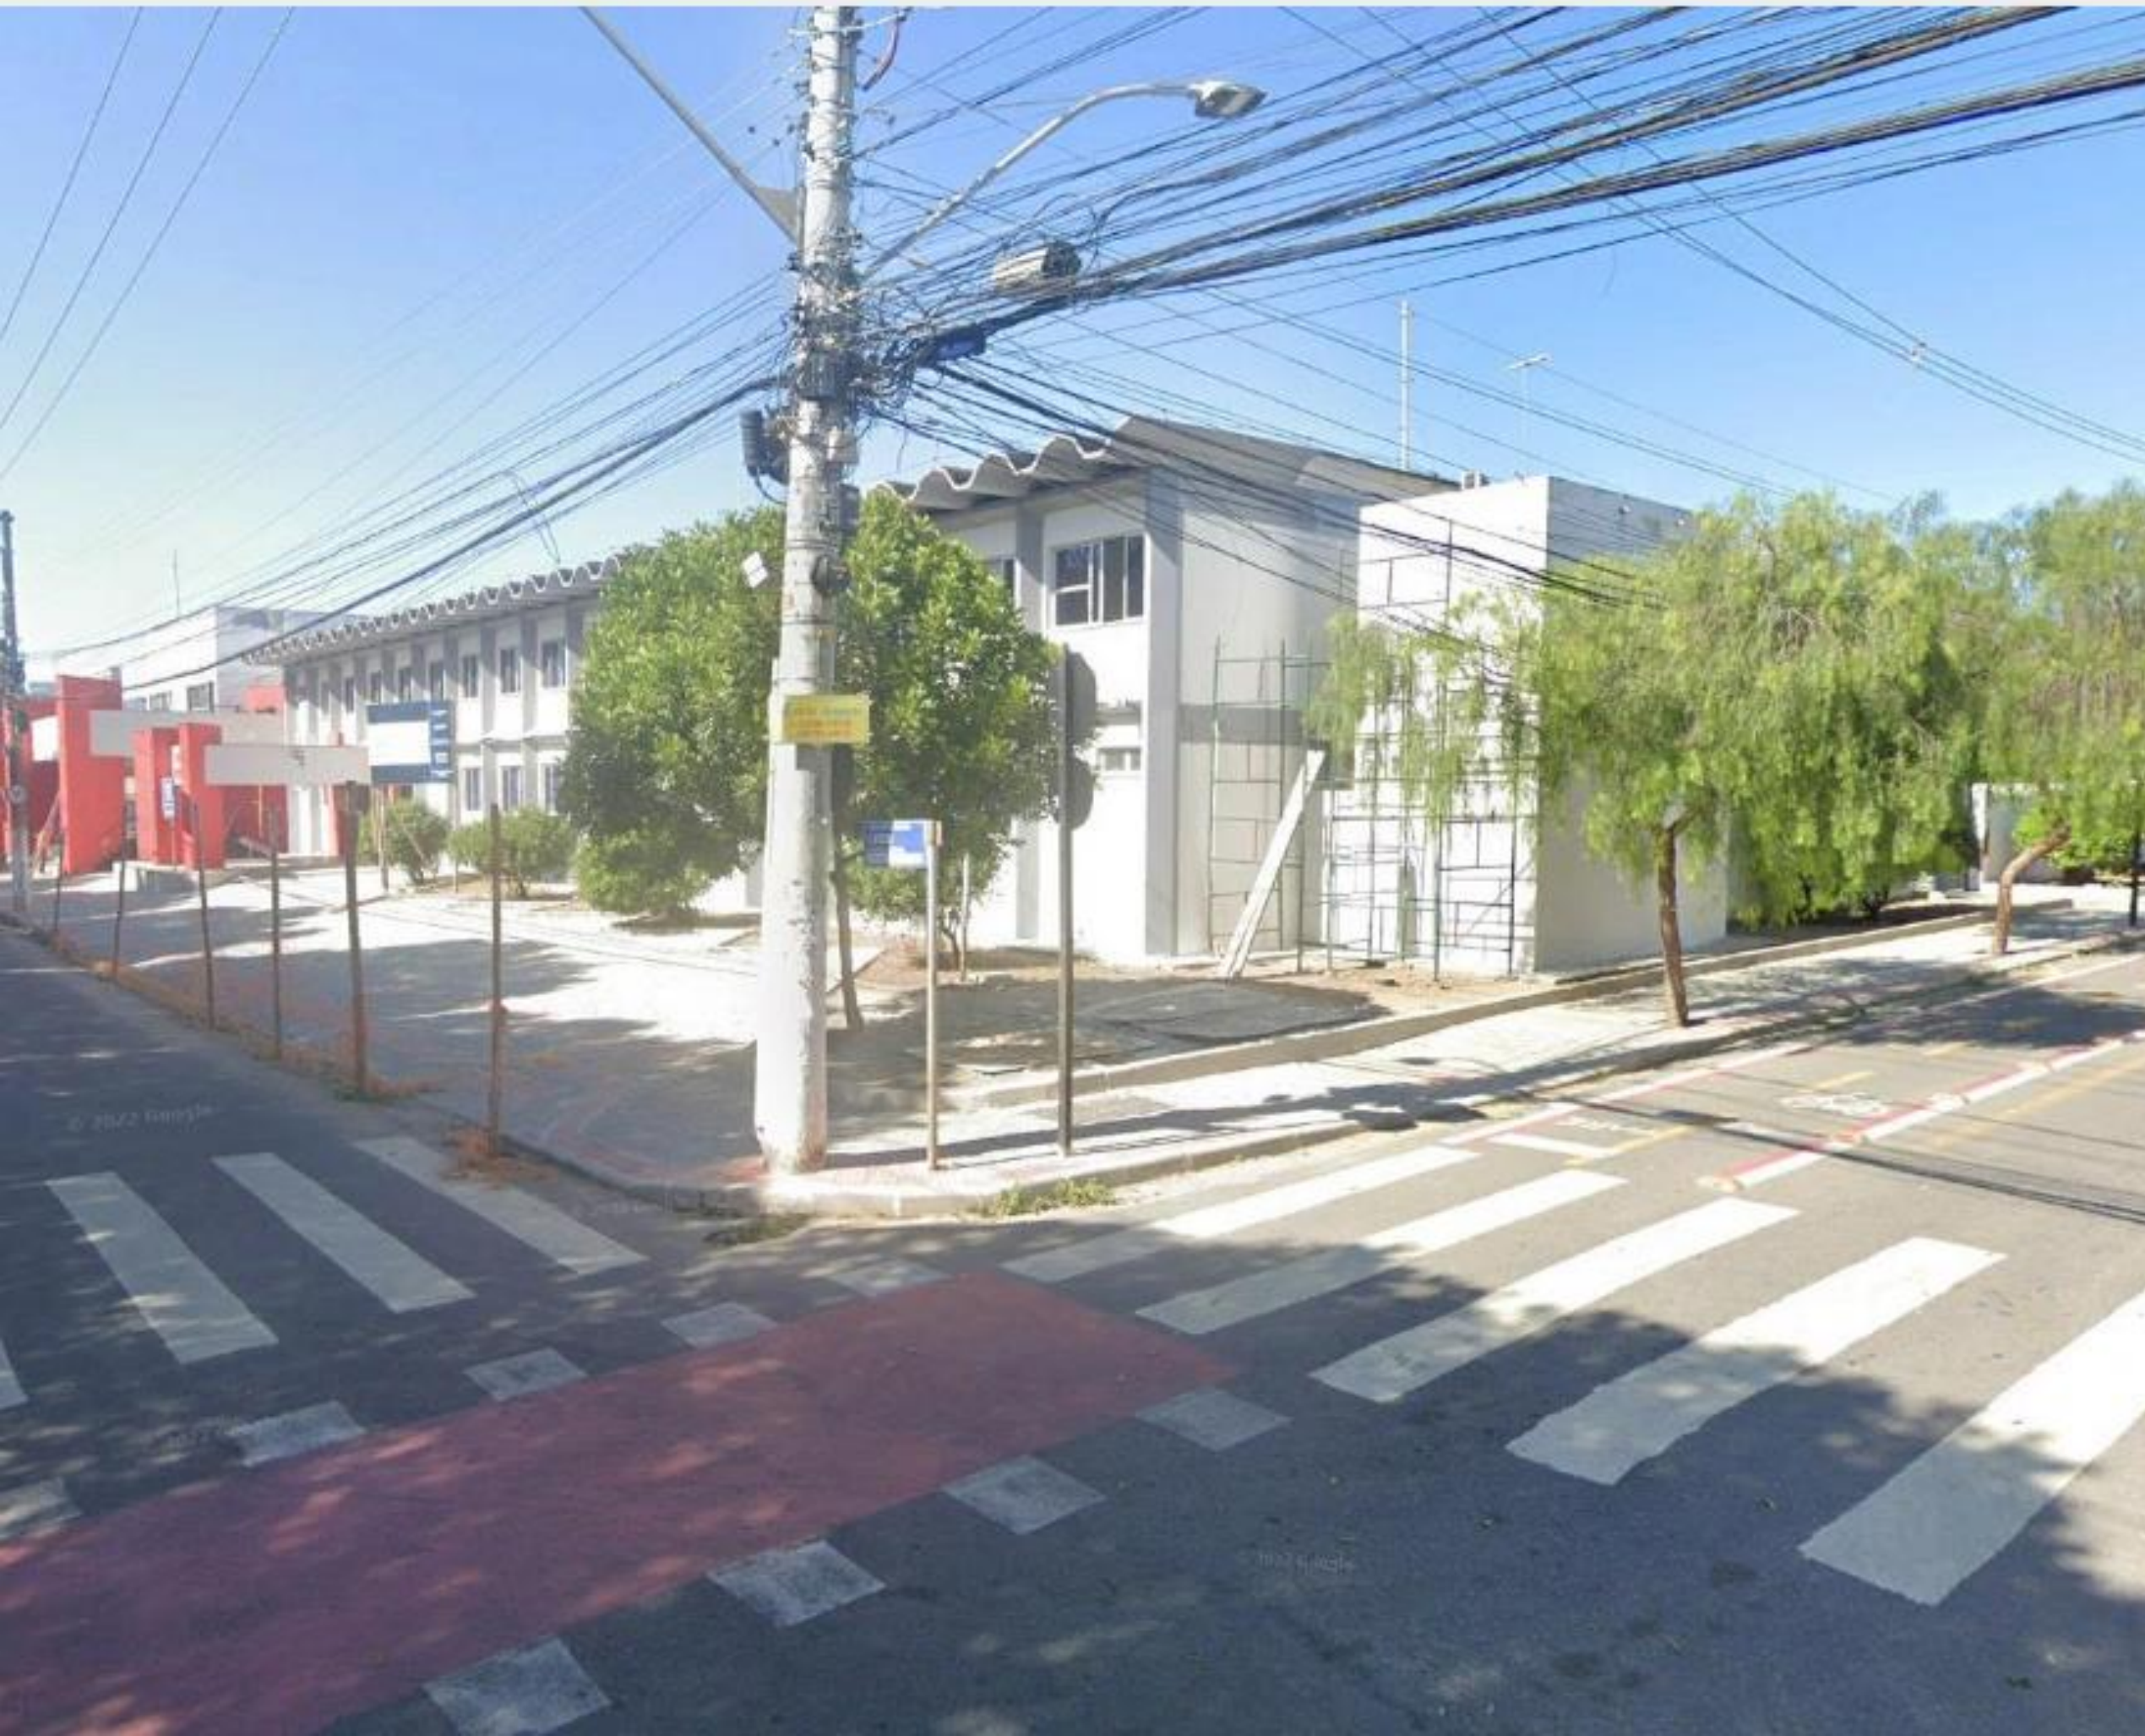
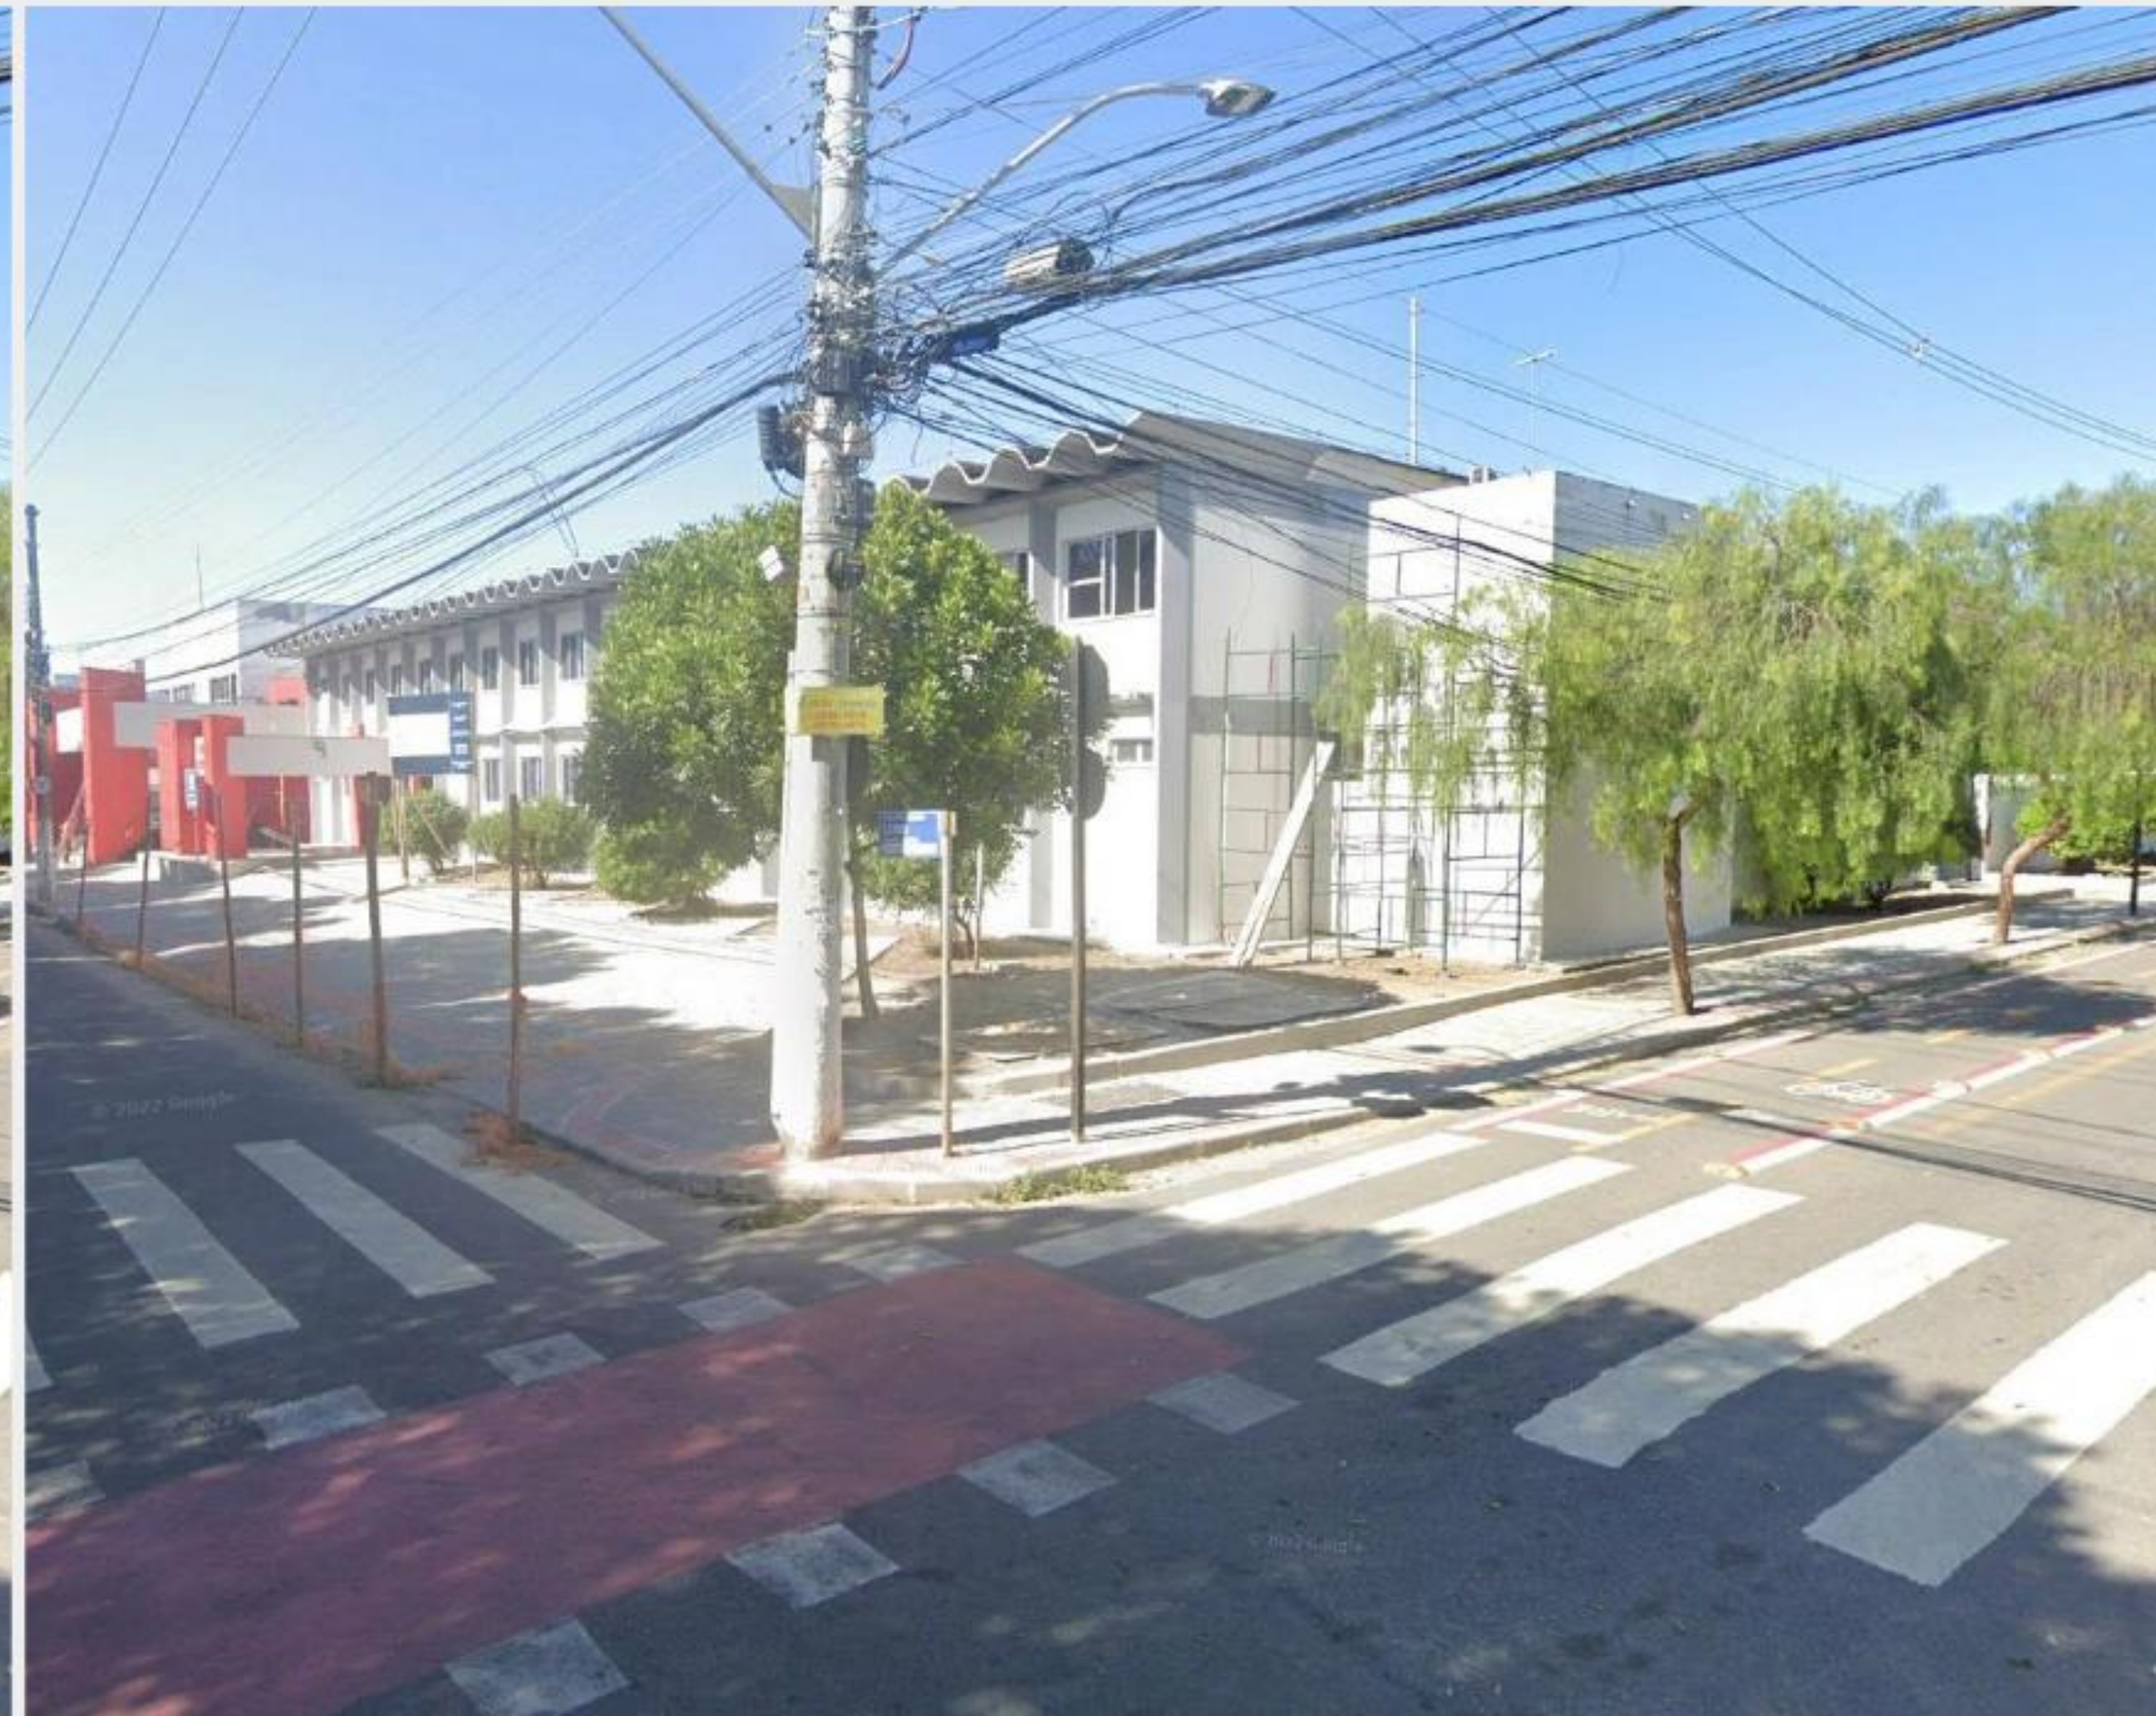
Cone de Visão 5

Bairro Centro

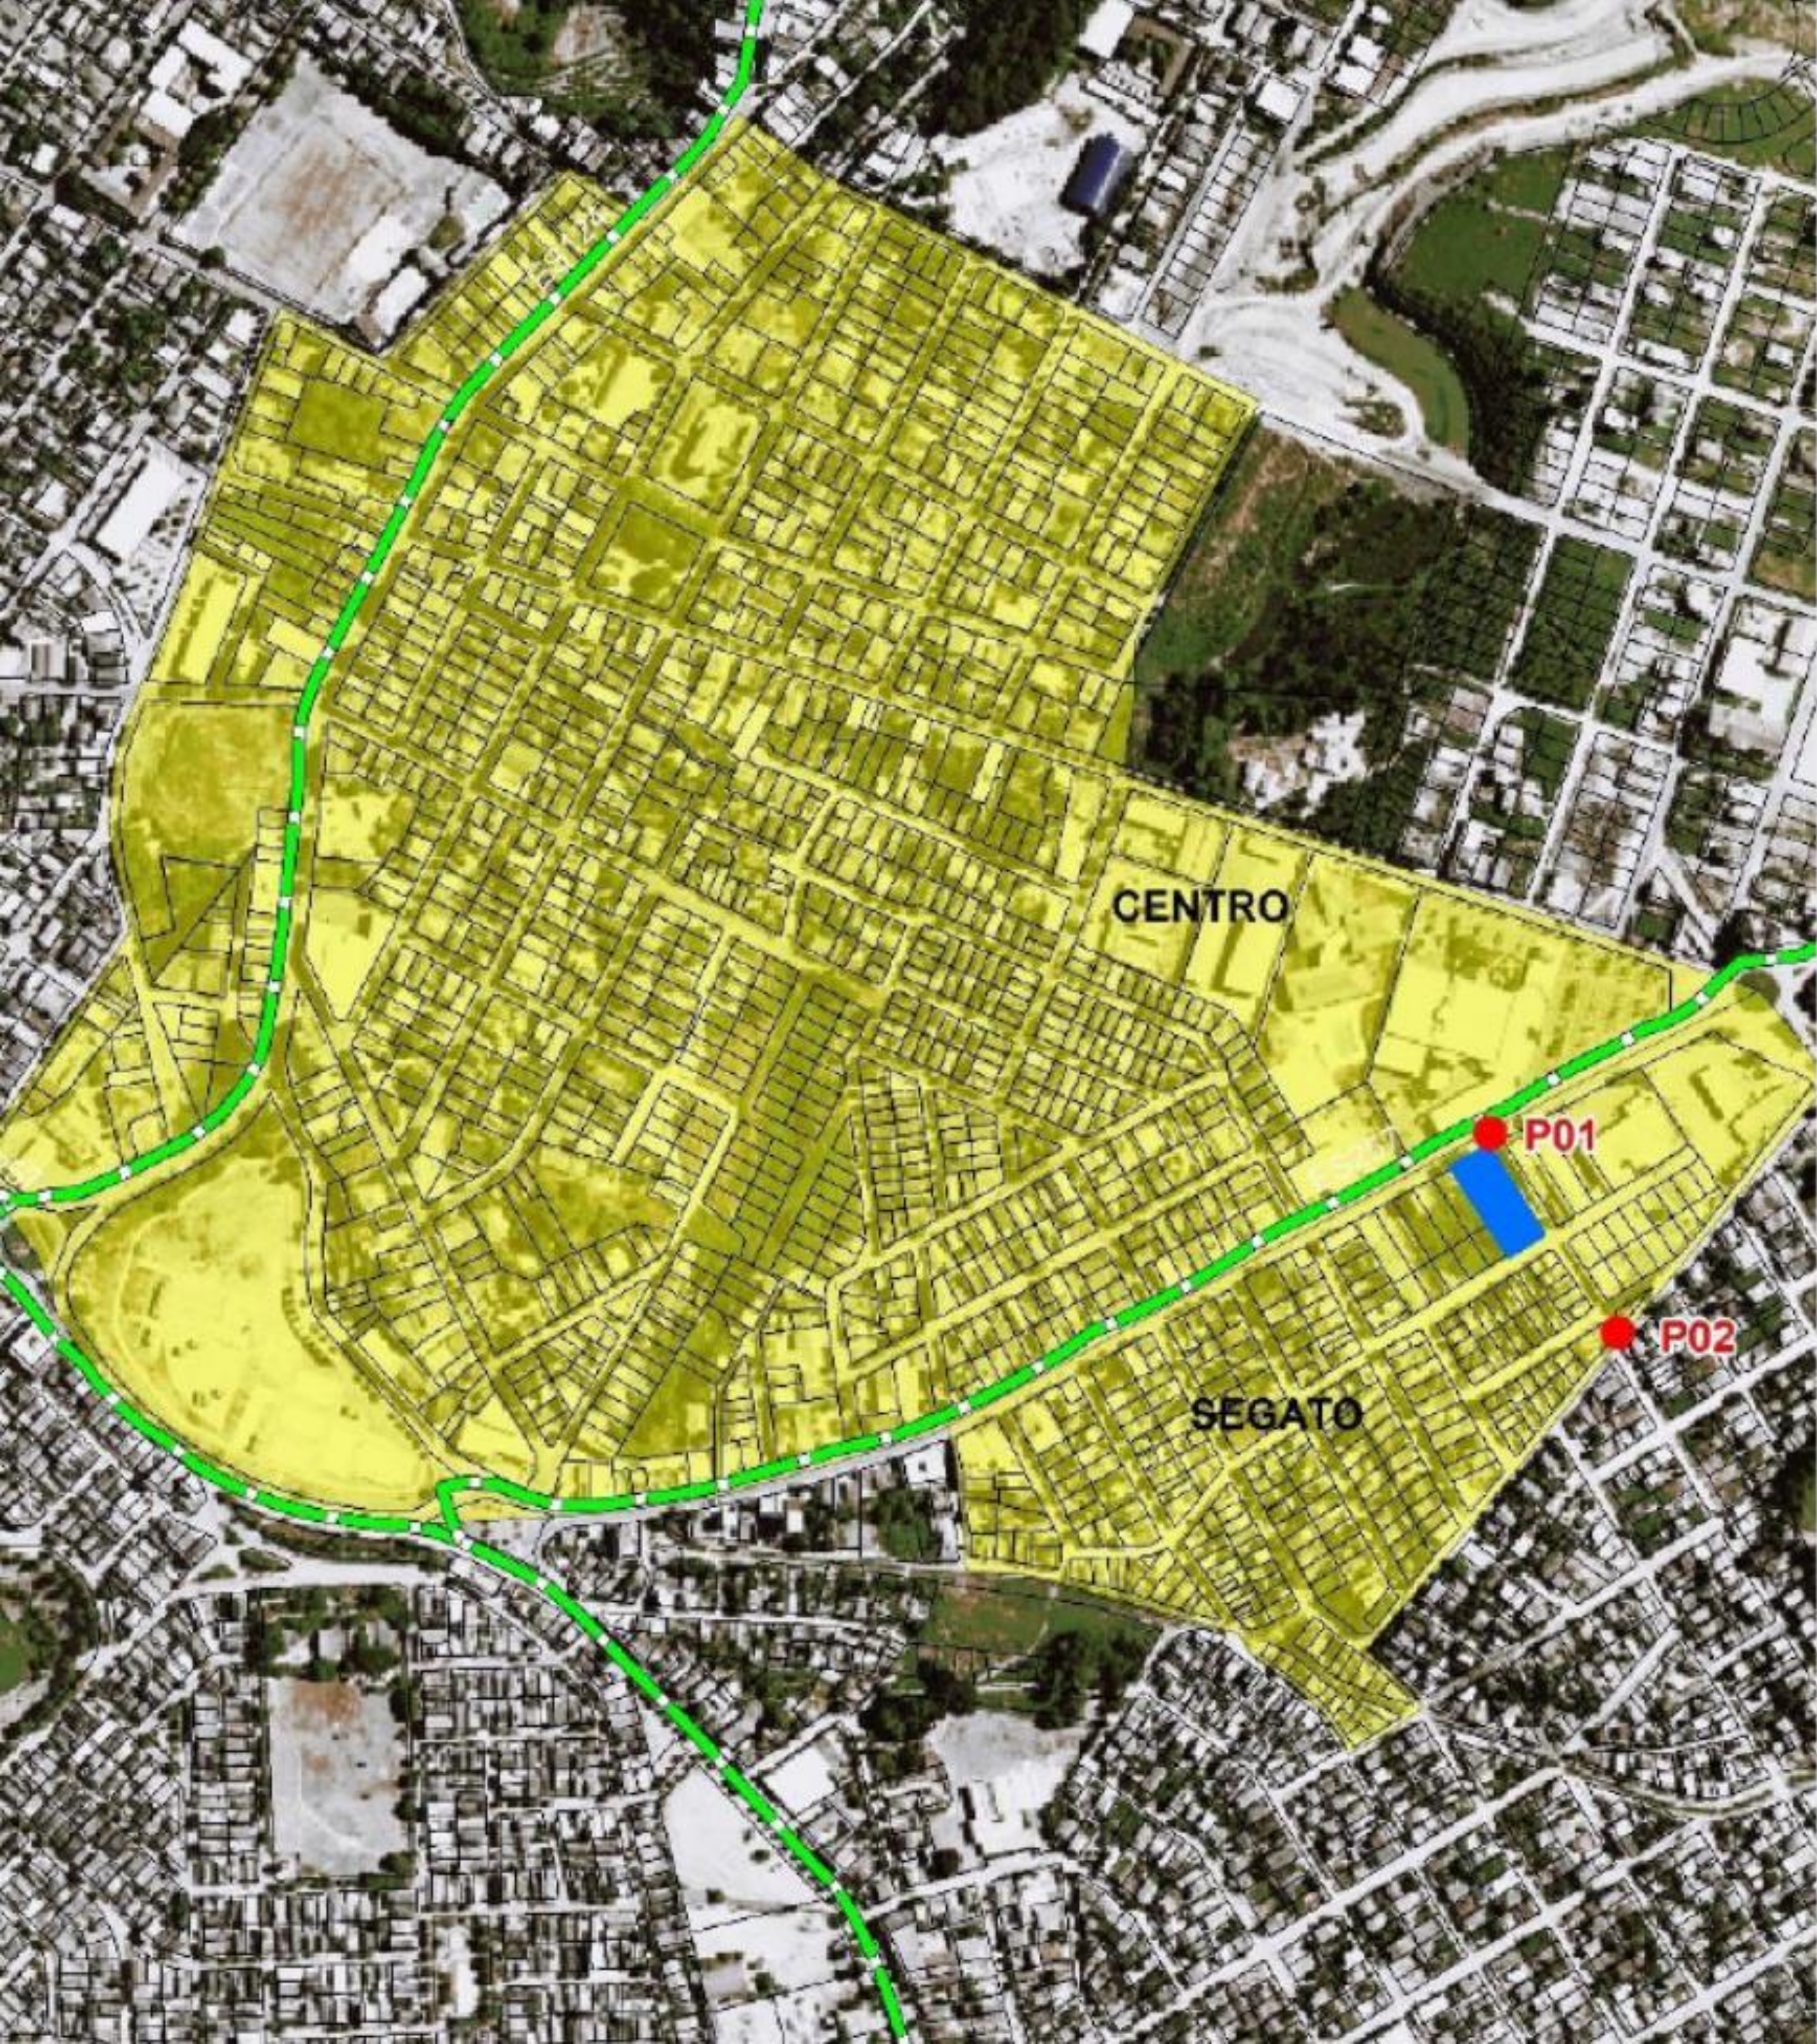
Pontos de Contagem

P01: Rodovia Luiz Theodoro Musso x Rua Rio Piraque Mirim

P02: Rua Rio Piraque Mirim x Rua Rio do Ouro
